# Gennemgang af forløb

Renovering af Aarhus Rådhus – Undersøgelse for asbest

Adresse: Aarhus Rådhus  
Rådhuspladsen 2, 8000 Aarhus C

DGE-sag: 21-0310-17

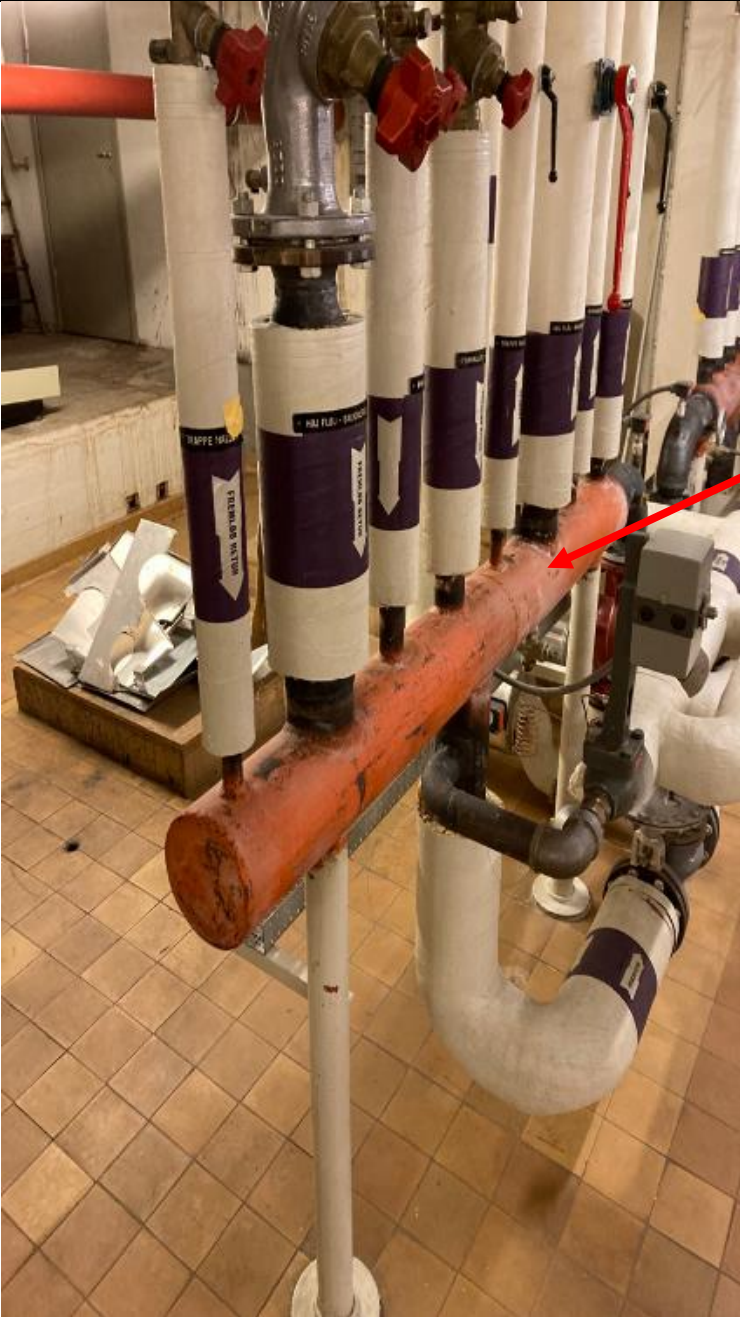
| Nr. | Foto | Beskrivelse | Asbest<br>prøve |
|---|---|---|---|
| 4 | | <p>Den 25. maj 2021.</p> <p>Her var der ikke spor af asbest på det orange rør eller i kabelbakken. Billede er taget efter endt rengøring af P. Olesen. Røret er desuden lakeret, for at være 100% sikker på der ikke er asbestfibre tilbage.</p> | |

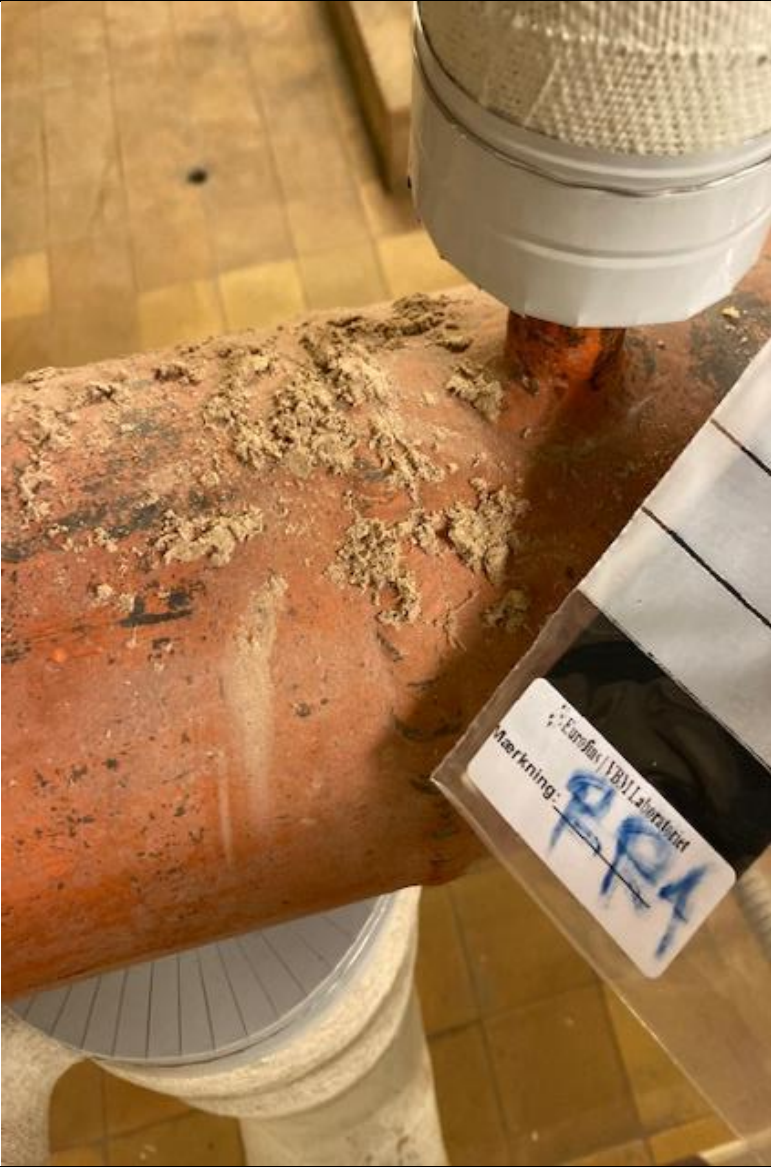
| Nr. | Foto | Beskrivelse | Asbest<br>prøve |
|---|---|---|---|
| 5 | | <p>Den 17.marts 2022</p> <p>2.gang der bliver fundet noget ufor-klarligt i maskinrum-met. Der ligger igen kisel midt på et rør (Dette er samme rør som billede 4). Røret er før rengjort og la-keret. Der er ikke asbestrør oven over røret, ej heller rester på gulvet under rø-ret eller i kabelbak-ken.</p> | <p>Påvist</p> <p>Amosit</p> |

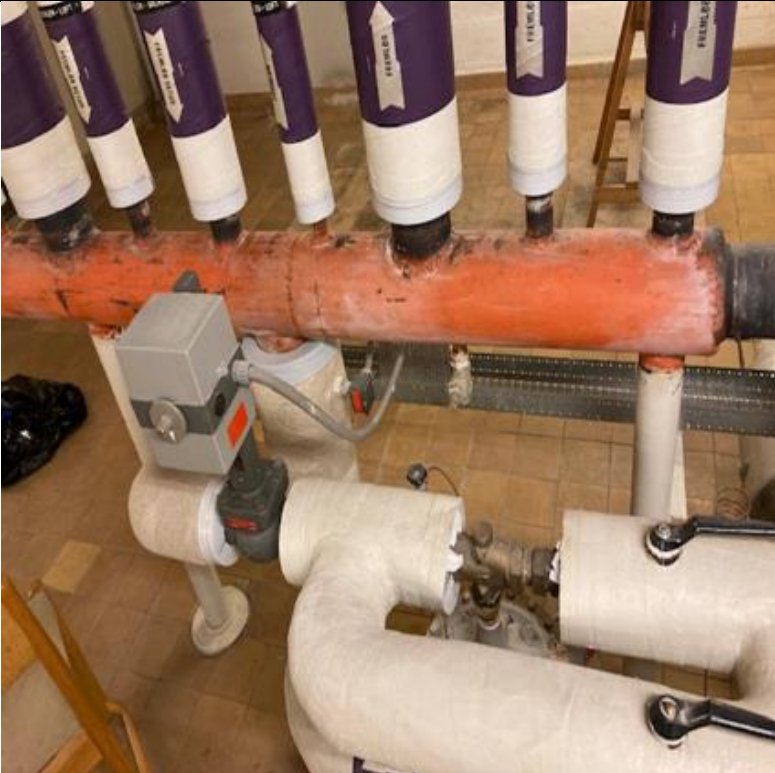
| Nr. | Foto | Beskrivelse | Asbest<br>prøve |
|---|---|---|---|
| 6 | | <p>Den 17.marts 2022</p> <p>Samme rør som billede 5. Alt støv blev fjernet med gelta-pen, som det også ses på dette foto li-ger der ikke støv på gulv eller i kabelbak-ken.</p> | |

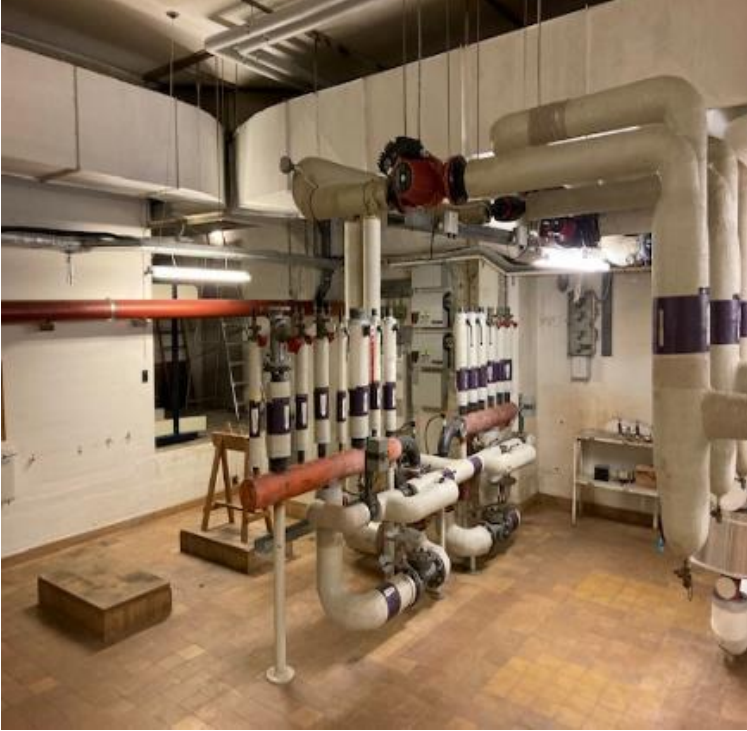
| Nr. | Foto | Beskrivelse | Asbest<br>prøve |
|---|---|---|---|
| 7 | | <p>Den 17.marts 2022</p> <p>Alt støv blev fjernet med gelta-pen, som det også ses på dette foto ligger der ikke støv på gulv el-ler i kabelbakken. Som man kan se, kan det ikke være kommet fra loftet. Var det faldet ned fra 5 meters højde ville det ikke ligge som en bunke midt på røret. P. Olesen laver en grundig rengøring af en stor zone rundt om røret og kabelbakke.</p> | |

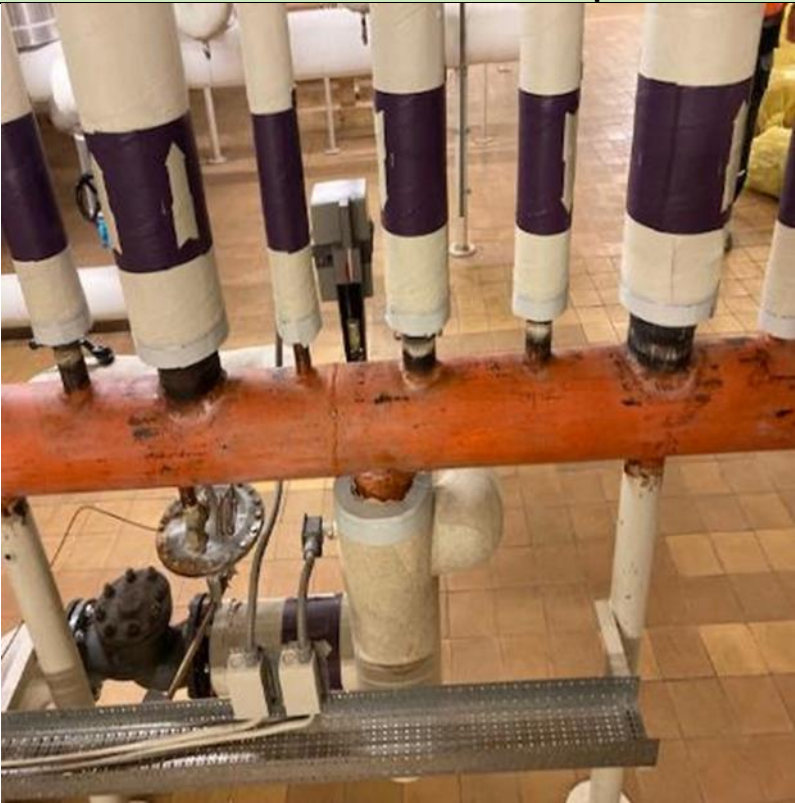
| Nr. | Foto | Beskrivelse | Asbest<br>prøve |
|---|---|---|---|
| 8 | | <p>Den 5.april 2022</p> <p>Gennemgang af maskinrum efter ekstra rengøring omkring røret, der er ikke spor af støv. Kablebakke er helt ren og selv pumpen hvor det lignede indgroet støv det var fjernet og væk. Ved gennemgangen deltog 7 personer både fra Aarhus kommune, C.F. Møller, P Olesen og DGE Miljø og Ingeniør firma. Der blev ikke fundet noget støv.</p> | |

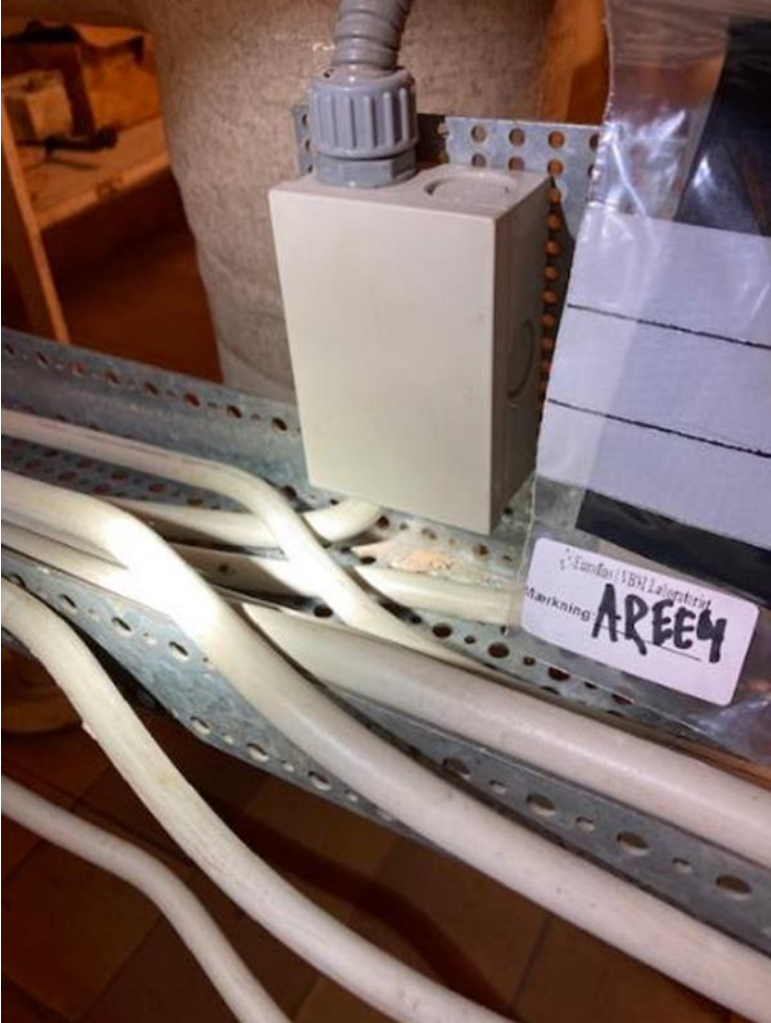
| Nr. | Foto | Beskrivelse | Asbest<br>prøve |
|---|---|---|---|
| 9 | | <p>Den 24 maj. 2022</p> <p>3.gang der blev fundet noget uforklarligt i maskine rummet. Der var helt rent den 5. april. Sidste der blev fundet asbest på det orange rør, var det af typen Amosit. Nu bliver der fundet Anthofy-lit/Tremolit en helt anden type asbest. Det ligger så tydeligt fremme at det umuligt lå der den 5.april.</p> | <p>Påvist</p> <p>Antho-<br/>fyl-<br/>lit/Tre-<br/>molit</p> |

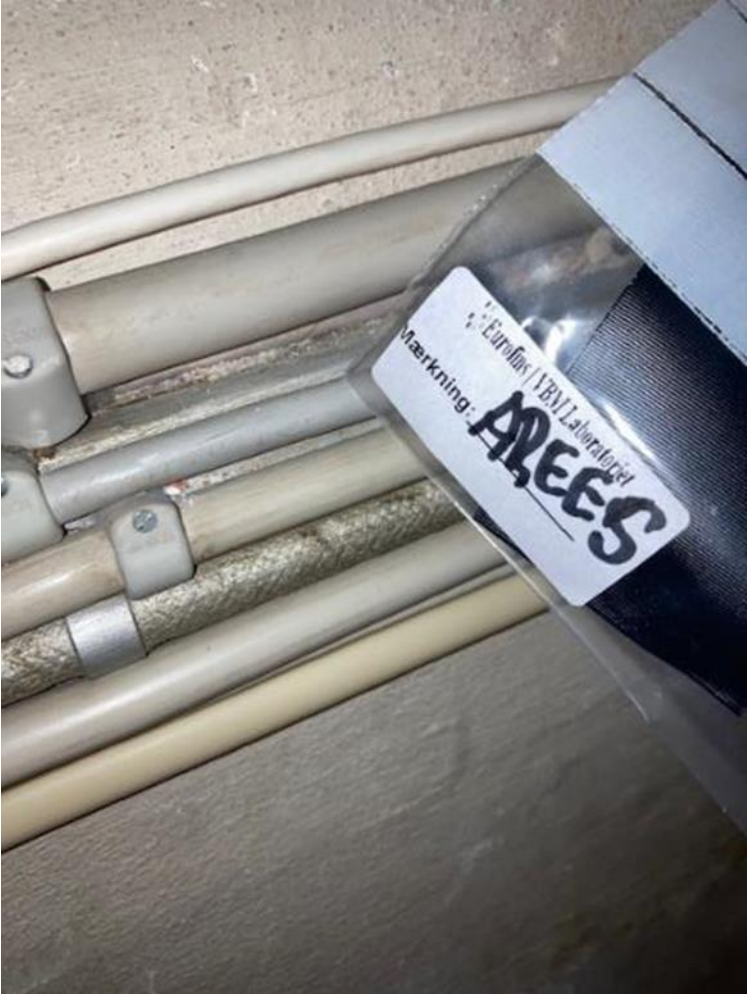
| Nr. | Foto | Beskrivelse | Asbest prøve |
|---|---|---|---|
| 11 | | <p>Den 24 maj. 2022</p> <p>Støv på kabler, under rør (foto 10). Der lå ikke støv på de kabler den 5. april ved aflevering af ekstra rengøring. Samt der er fundet en anden type asbest i loftet over. Den asbest der var i loftet oven over sidst, var Chrysotil en helt anden type der ligger under. Var der drysset asbest fra loftet havde det været samme type asbest. Det er uforklarligt.</p> | <p>Påvist</p> <p>Anthofyl-lit/Tremolit</p> |

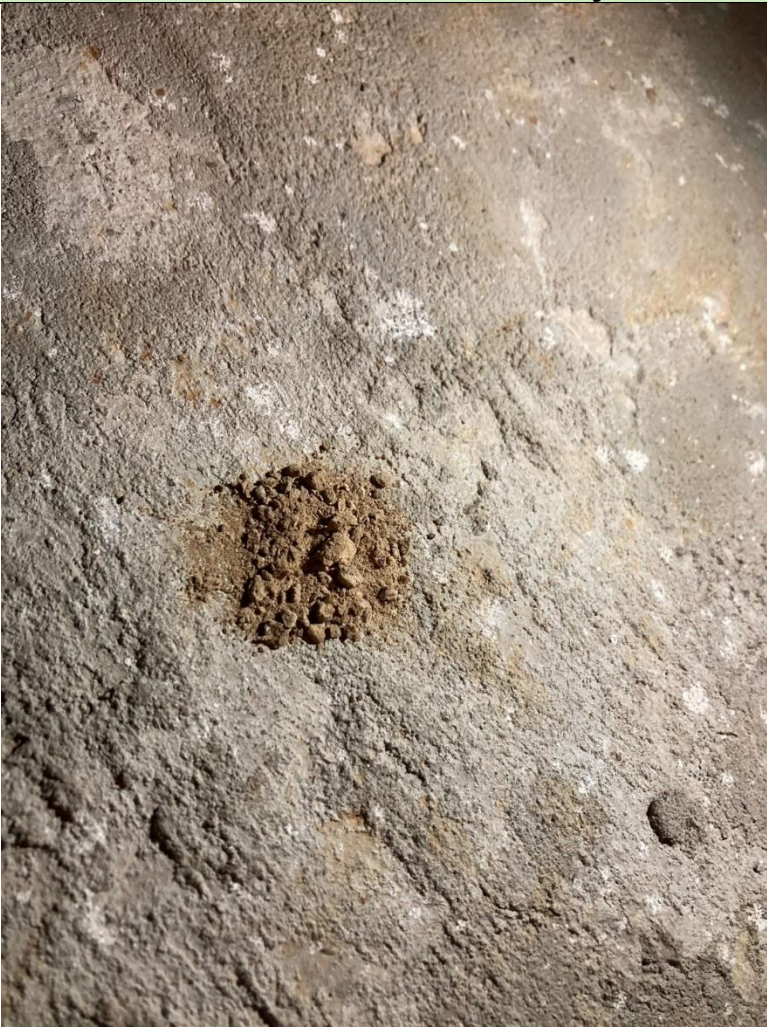
| Nr. | Foto | Beskrivelse | Asbest<br>prøve |
|---|---|---|---|
| 15 | | <p>Den 13. juni 2023</p> <p>Der blev fundet en uforklarlig bunke asbestholdig kisel i etape 3 på gulvet. Gulvet har fået vandglas, man kan se hvordan betonen skinder og der er ingen asbestør oven over. Det er helt klart blevet placeret der.</p> | |

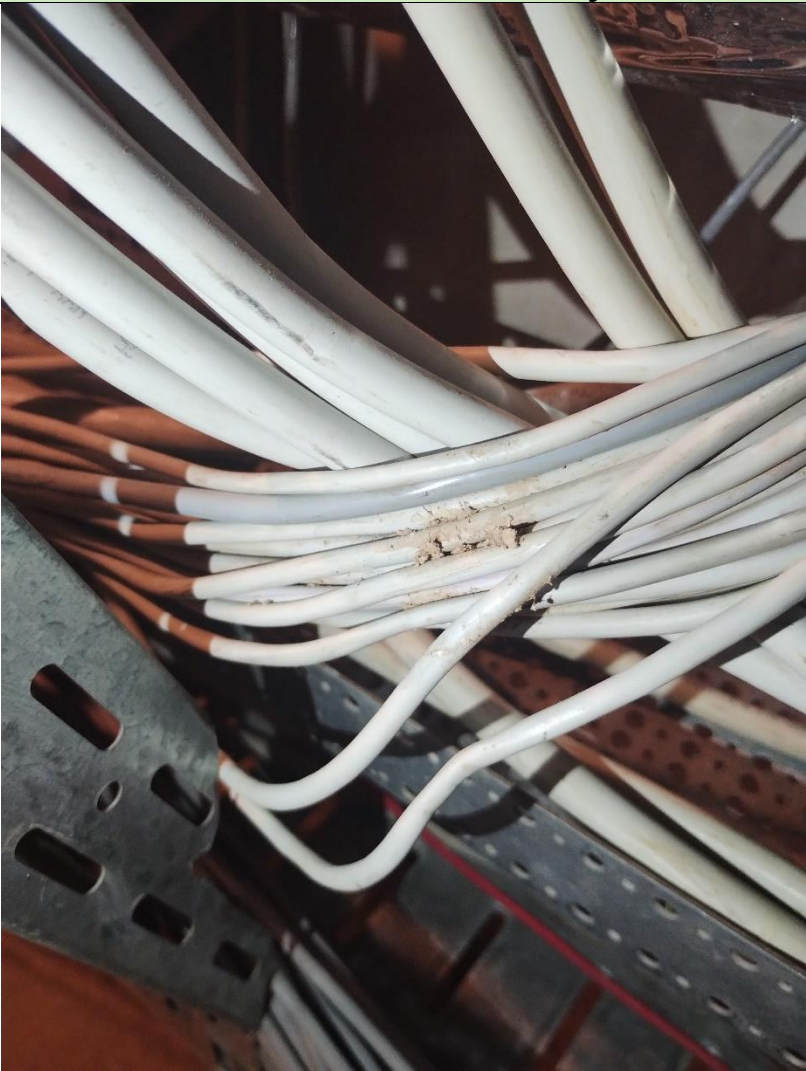
| Nr. | Foto | Beskrivelse | Asbest<br>prøve |
|---|---|---|---|
| 17 | | <p>Den 14 juni 2023</p> <p>Støvet på billedede blev fundet i ingeniørgangen i etape 1. Inden fundet havde der været fire besigtigelser af arbejdet. Til hver besigtigelse har der deltaget 4 til 6 personer, og ingen har set det meget åbenlyse støv. Kablerne var, som man kan se på billedet, taget ud af kabelbakkerne under rengøringen. Støvet har ikke kunne blive liggende på den måde, når kablerne er blevet flyttet ud af kabelbakkerne. Der er ingen konstruktioner over kablerne, hvor støvet kan falde fra og ned på kablerne på den måde. Grunden til at området blev genbesøgt en femte gang, var fordi vi gjorde noget anderledes i etape 2, som vi ville se om var nødvendigt i etape 1. Støvet blev fjernet og området blev rengjort, inden der blev foretaget en prøve.</p> | |
