# 1 OBSERVATIONER OG GENNEMGANG AF FORLØB

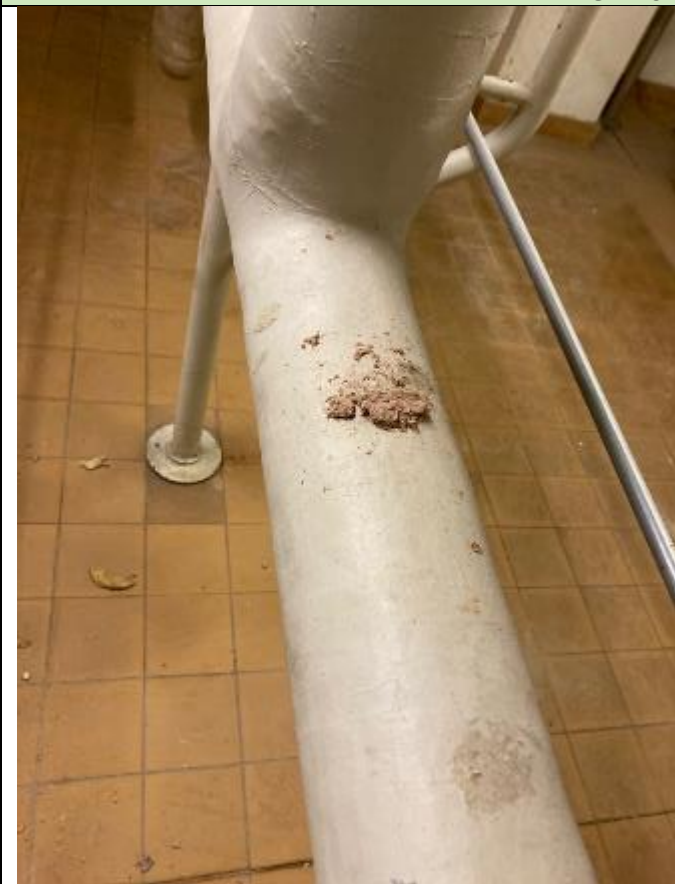
| Foto | Beskrivelse | Asbest<br>prøve |
|---|---|---|
| | <p>1. gang der bliver fundet mistænkeligt kisel som ligger midt på et rør, hvor der ikke oven over rør var asbest, ej heller rester på gulvet under røret. Havde der været i et rør i loftet og der var faldet/drysst kisel ned fra 5 meters højde ville det have været spredt som fint pulver/støv ud over det hele. Det ville ikke ligge i en stor klump kun på røret.</p> | <p>Påvist<br/>Amosit</p> |

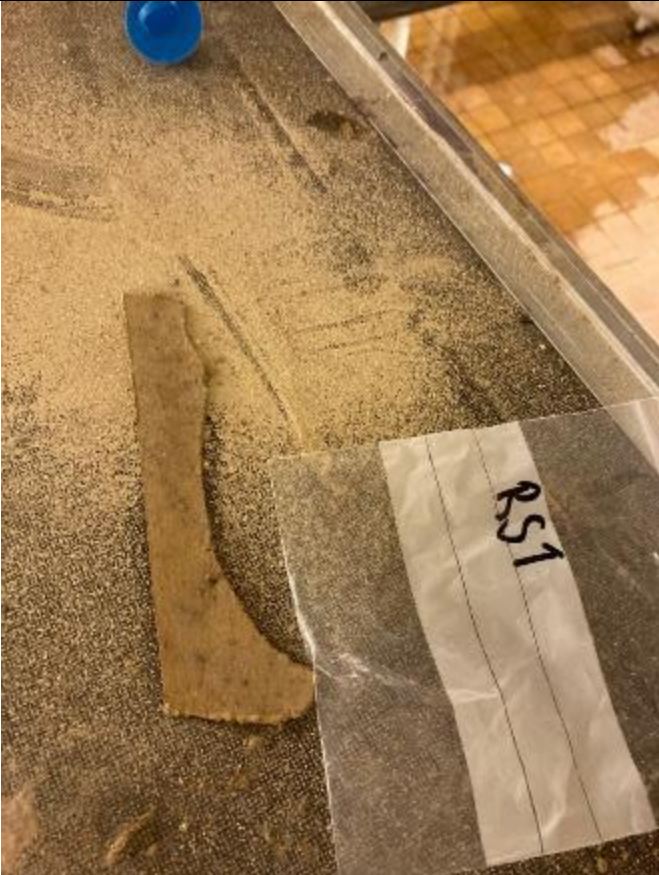
| Foto | Beskrivelse | Asbest<br>prøve |
|---|---|---|
| | Støv på rulle stillads,<br>prøve udtaget | Påvist<br><br>Antho-<br>fyllit |

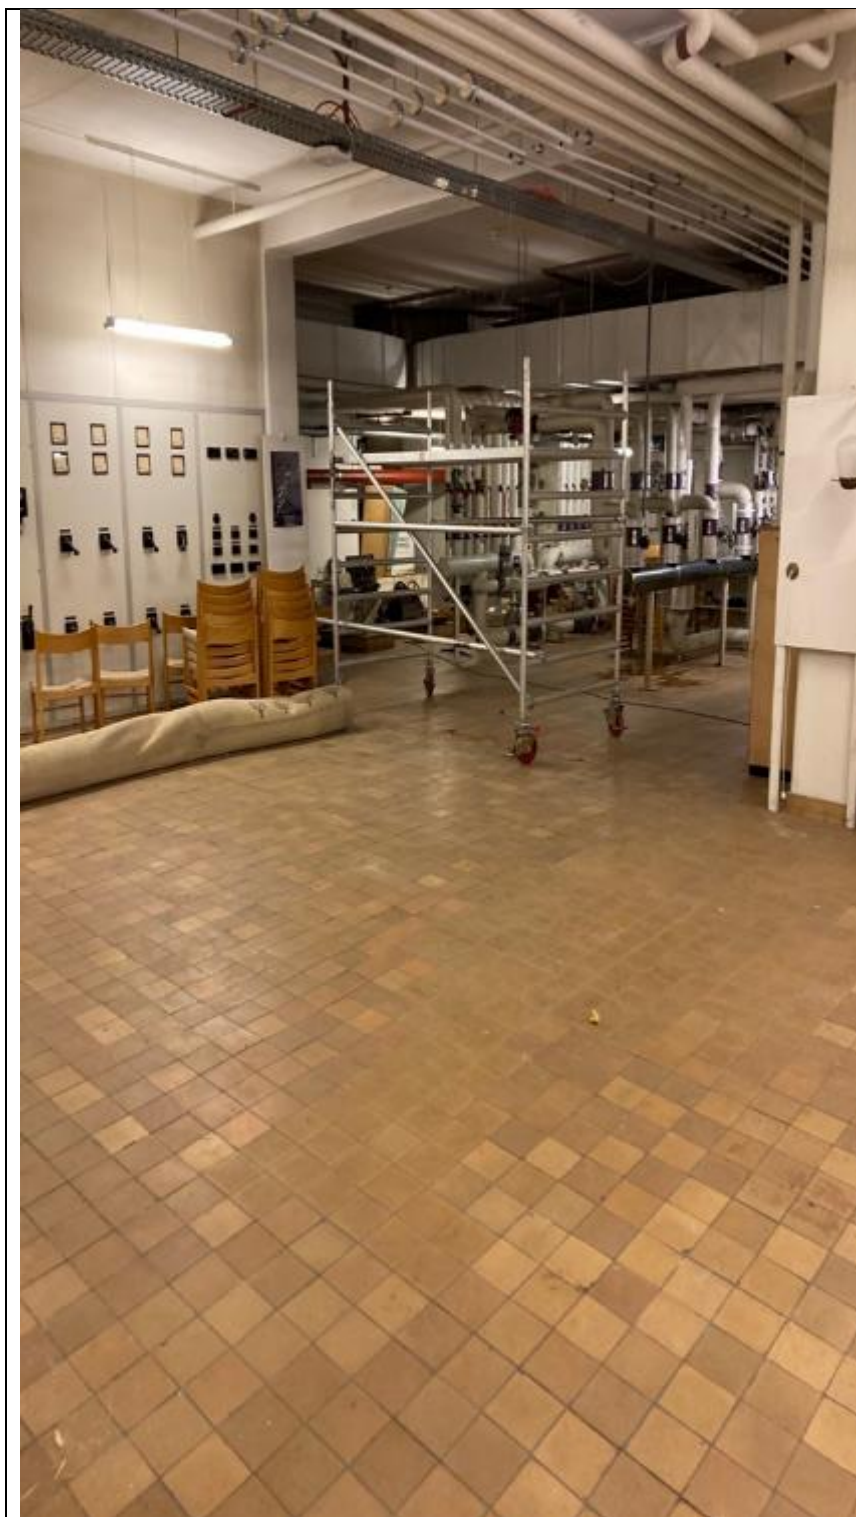
Maskinrum med rullestils.  
Her ses hvor højt  
der er til loftet.

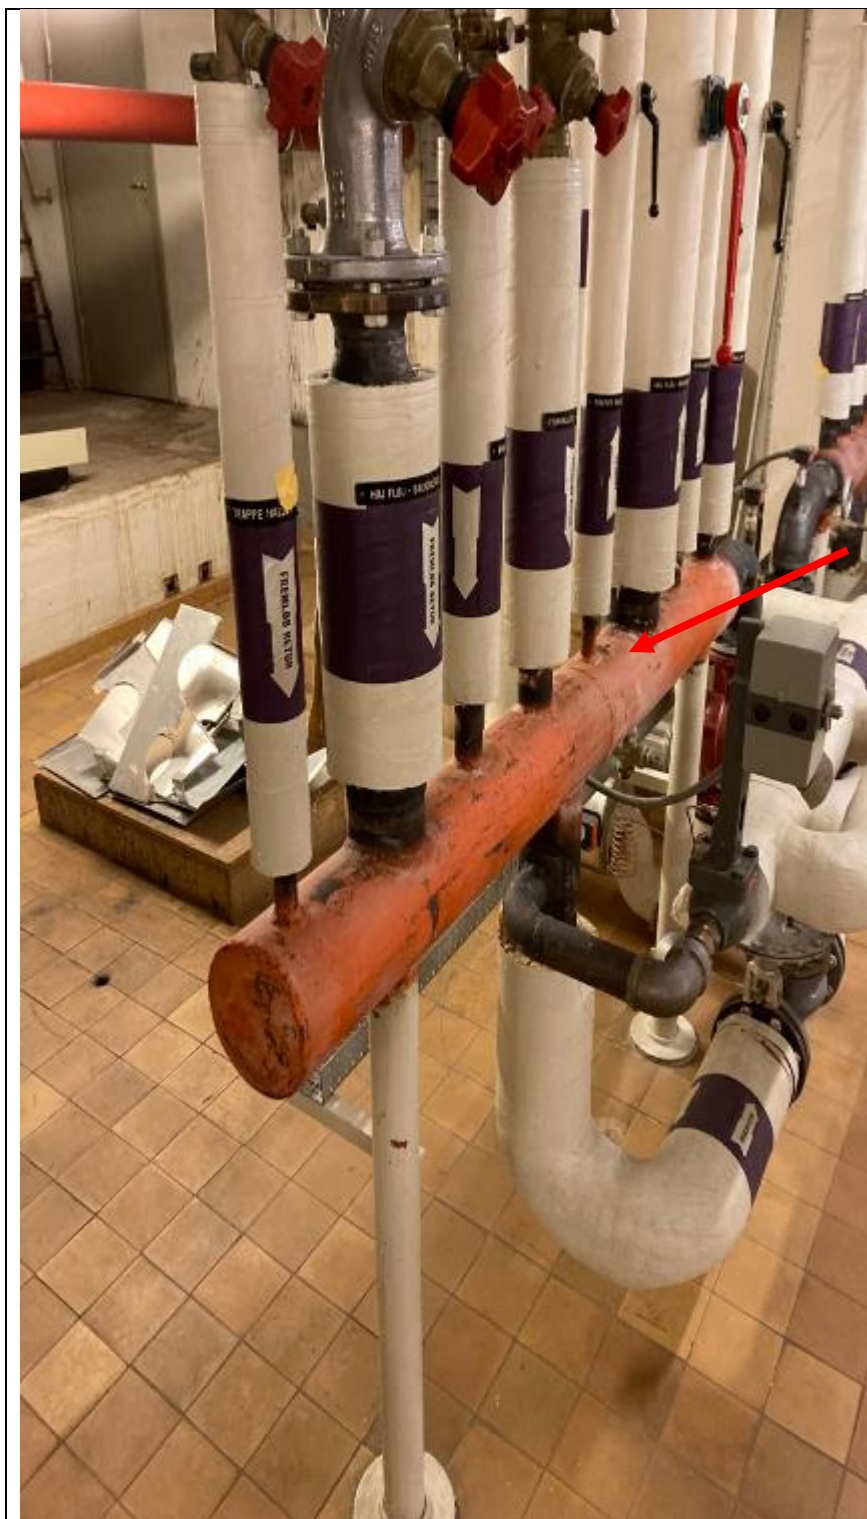
Her er ikke spor af asbest på det orange rør eller i kabelbakken efter endt rengøring. Røret er desuden lakeret.

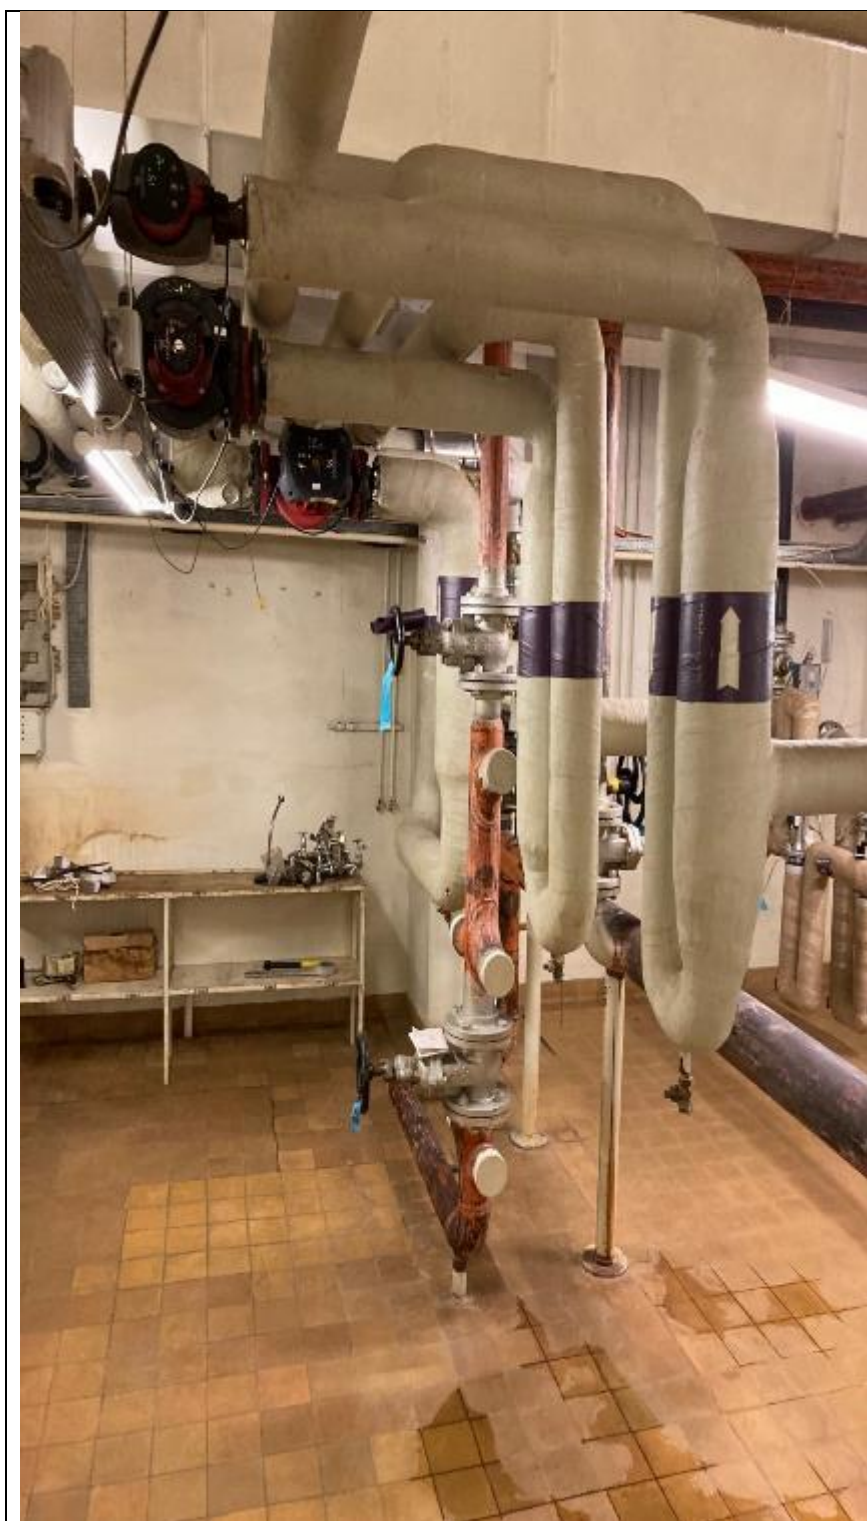
De rør hvor der har været asbest omkring er rengjorte og lakeret

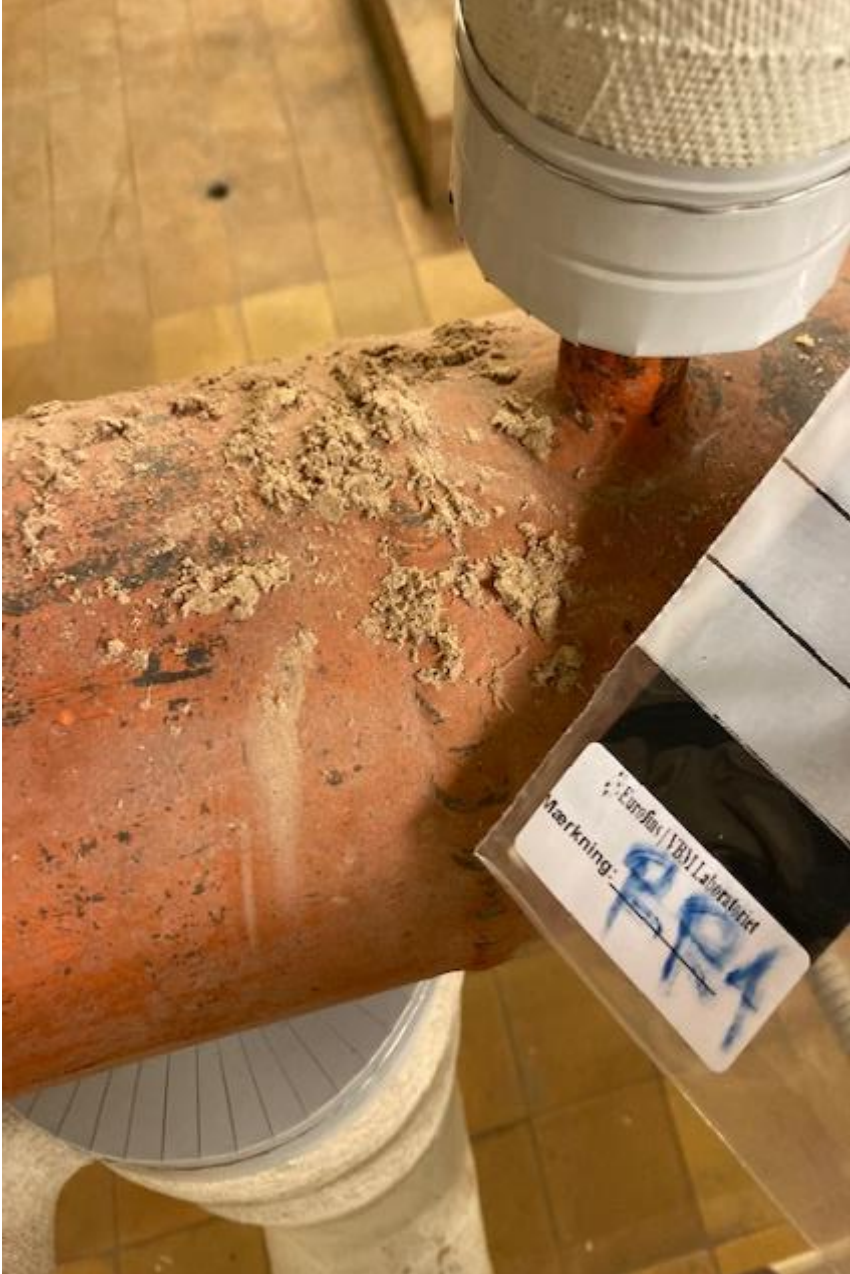
| Foto | Beskrivelse | Asbest<br>prøve |
|---|---|---|
| | <p>2. gang der bliver fundet mistænkeligt kisel som ligger midt på et rør, røret er rengjort og lakeret. Der er ikke oven over røret asbest rør, ej heller rester på gulvet under eller i kabelbakken. Det lå som en fin bunke indtil der blev pustet til det ved afleveringen.</p> | <p>Påvist<br/>Amosit</p> |

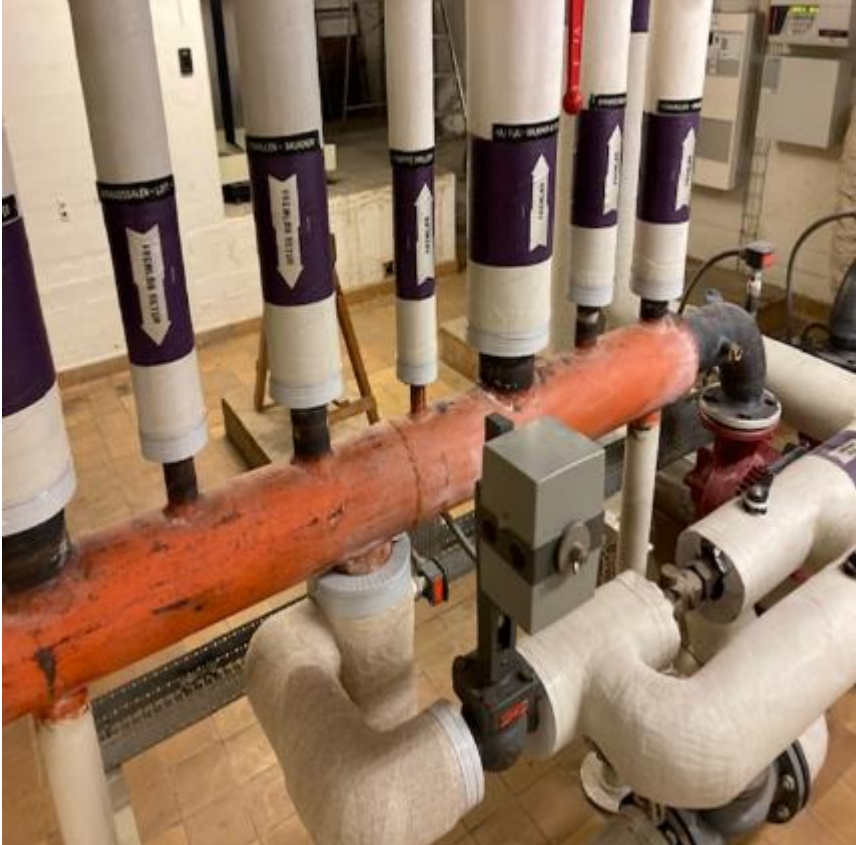
| Foto | Beskrivelse | Asbest<br>prøve |
|---|---|---|
| | <p>Alt støv blev fjernet med geltapen, som det også ses på dette foto ligesom der ikke støv på gulv eller i kabelbakken. Der var måske noget indtørret støv/kisel ned ved pumpen.</p> | |

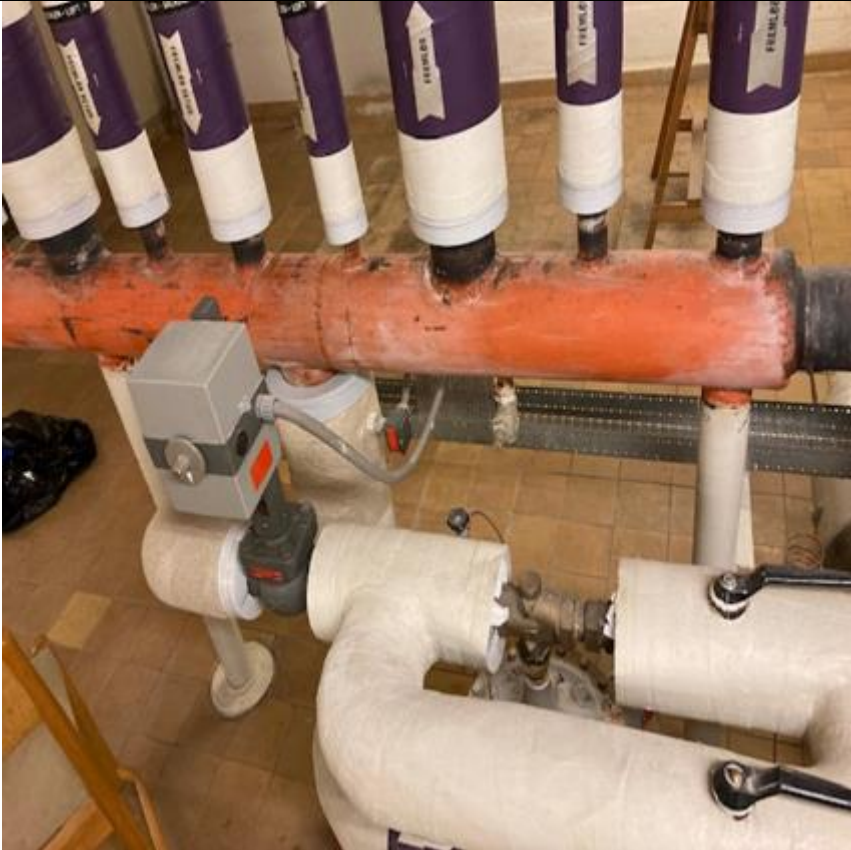
| Foto | Beskrivelse | Asbest<br>prøve |
|---|---|---|
| | <p>Alt støv blev fjernet med geltafen, som det også ses på dette foto liger der ikke støv på gulv eller i kabelbakken. Der var måske noget indtørret støv kisel ned ved pumpen.</p> | |

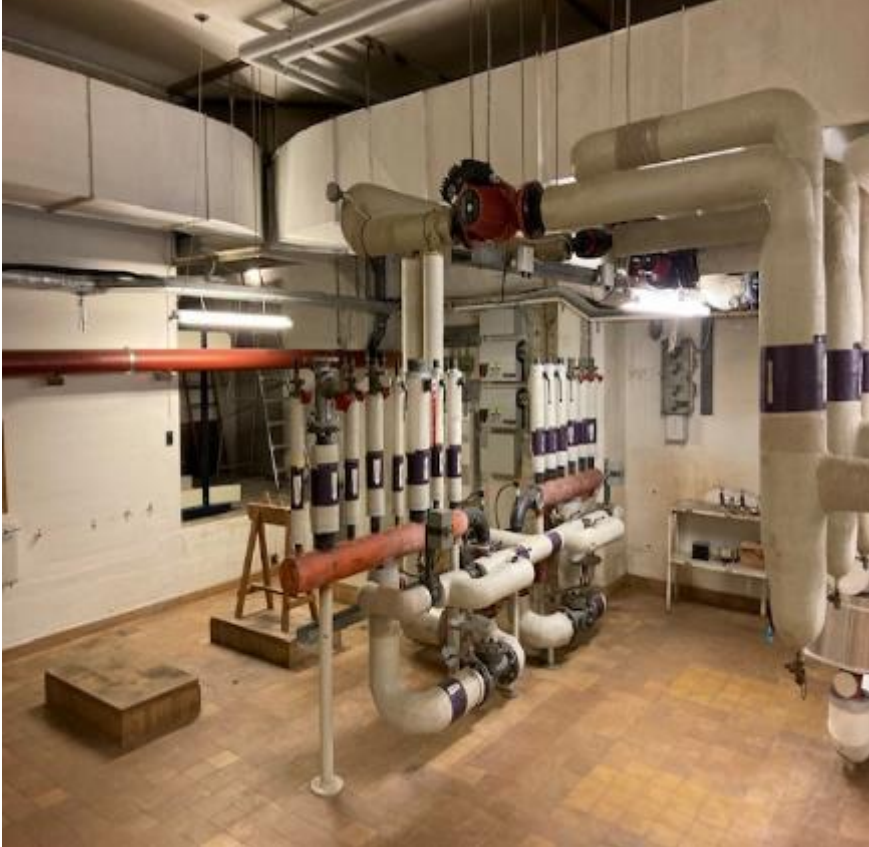
| Foto | Beskrivelse | Asbest<br>prøve |
|---|---|---|
| | <p>Alt støv blev fjernet med geltafen, som det også ses på dette foto ligesom der ikke støv på gulv eller i kabelbakken. Som man kan se, kan det ikke være kommet fra loftet. Var det faldet ned fra 5 meters højde ville det ikke ligge som en bunke midt på røret.</p> | |

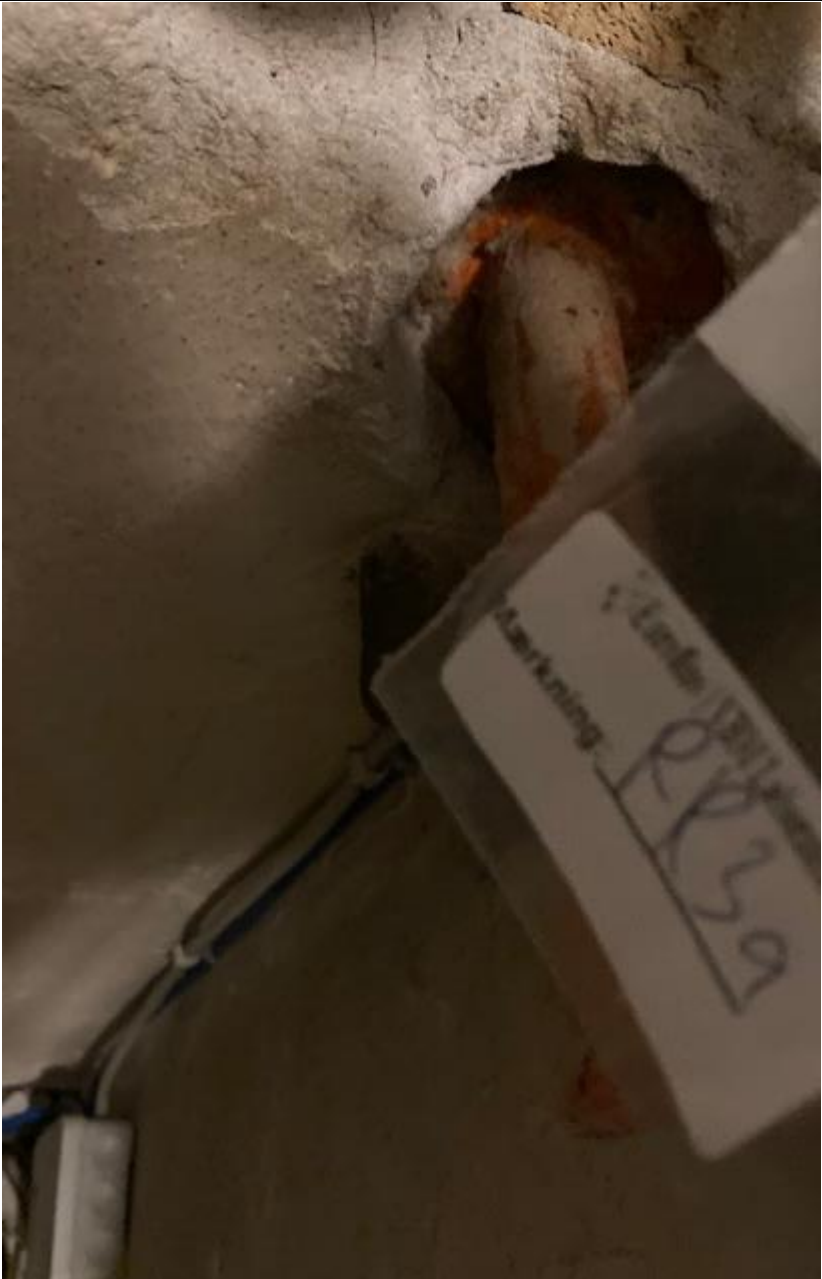
| Foto | Beskrivelse | Asbest<br>prøve |
|---|---|---|
| | <p>Prøve af kisel omkring rør i loftet i maskinrum</p> | <p>Påvist<br/>Chrysotil</p> |

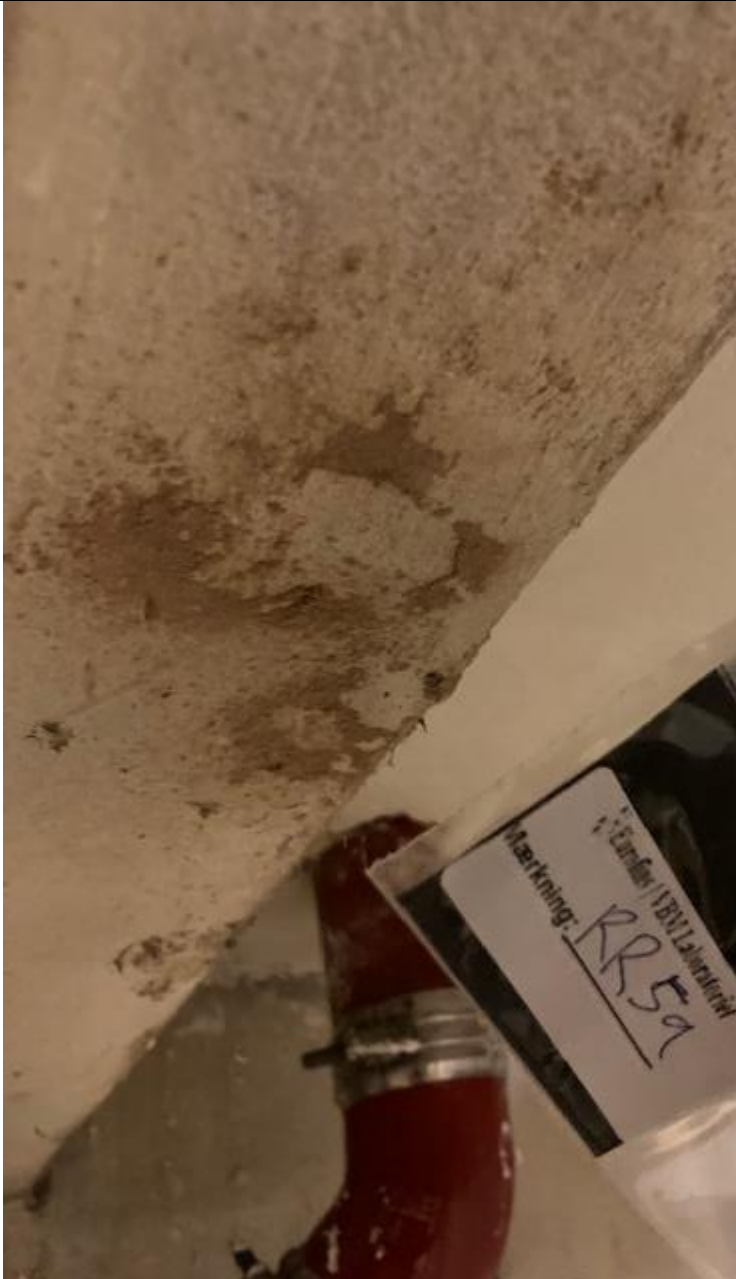
| Foto | Beskrivelse | Asbest<br>prøve |
|---|---|---|
| | <p>Prøve af støv på loft</p> | <p>Påvist</p> <p>Antho-<br/>fyl-<br/>lit/Tre-<br/>molit</p> |

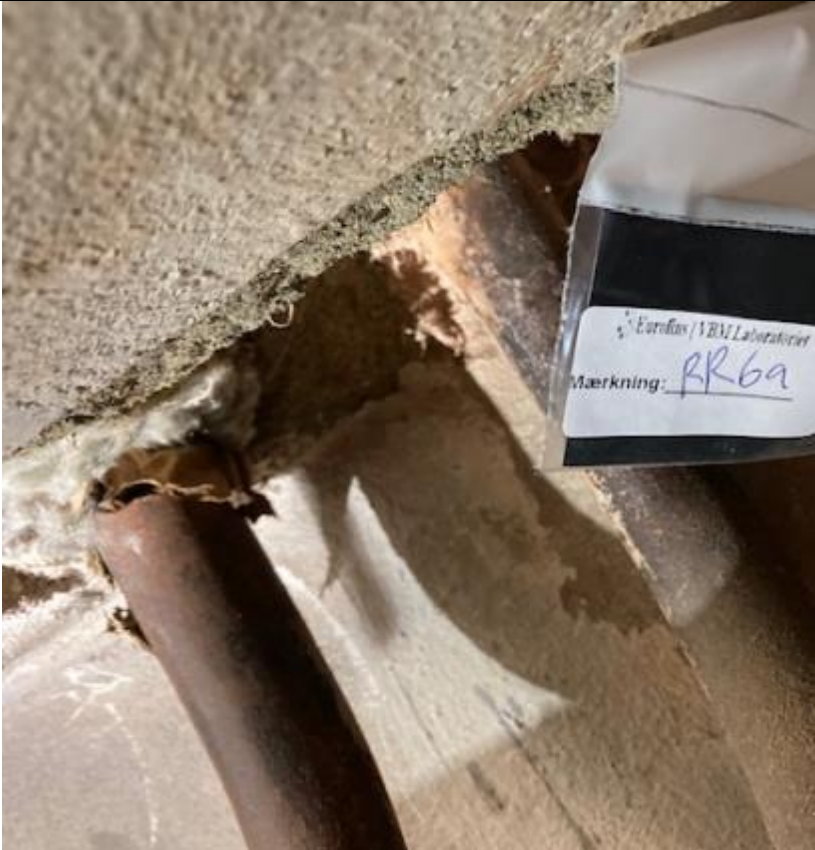
| Foto | Beskrivelse | Asbest<br>prøve |
|---|---|---|
| | <p>Prøve at kisel i etape 1</p> | <p>Påvist</p> <p>Antho-<br/>fyl-<br/>lit/Tre-<br/>molit</p> |

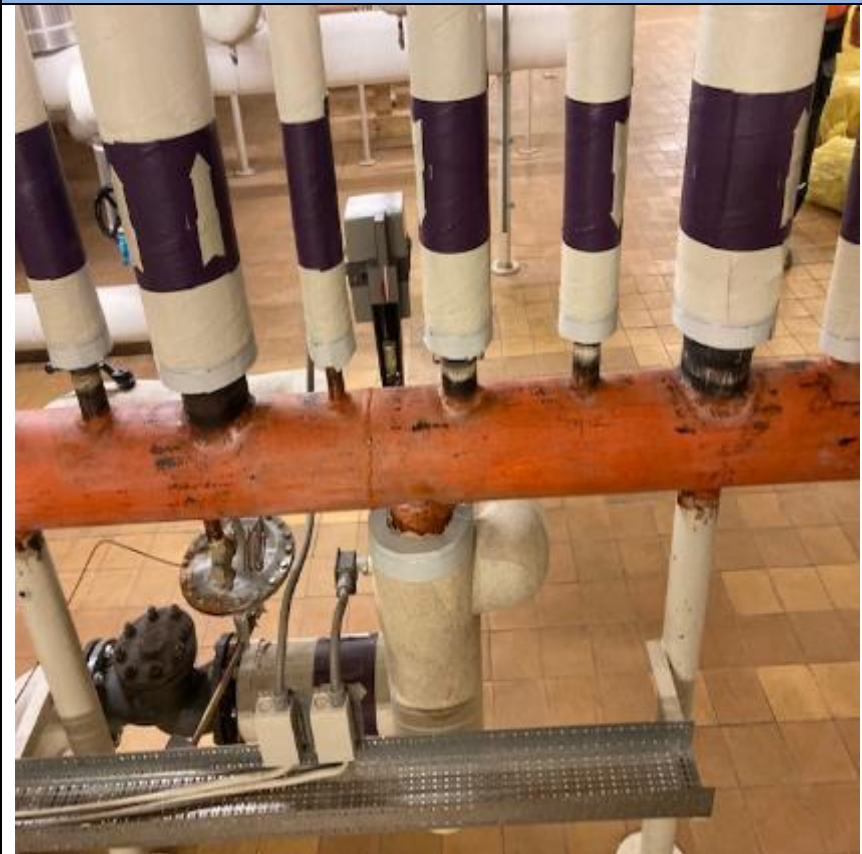
| Foto | Beskrivelse | Asbest<br>prøve |
|---|---|---|
| | <p>Gennemgang af maskinrum efter ekstra rengøring, der er ikke spor af støv. Kabelbakke er helt ren og selv pumpen hvor det lignede indgroet støv det var fjernet og væk. Ved gennemgangen var</p> <p><b>Fra Aarhus kommune</b></p> <ul style="list-style-type: none"> <li>• Henrik Kærsgaard</li> <li>• Henrik Bauer</li> <li>• Henrik Mortensen</li> </ul> <p><b>Fra C.F. Møller</b></p> <ul style="list-style-type: none"> <li>• Knud Back</li> </ul> <p><b>Fra P Olesen</b></p> <ul style="list-style-type: none"> <li>• Leif</li> <li>• Thomas Led</li> </ul> <p><b>Fra DGE Miljø og Ingeniør firma</b></p> <ul style="list-style-type: none"> <li>• Jørgen Vendelbo</li> </ul> | |

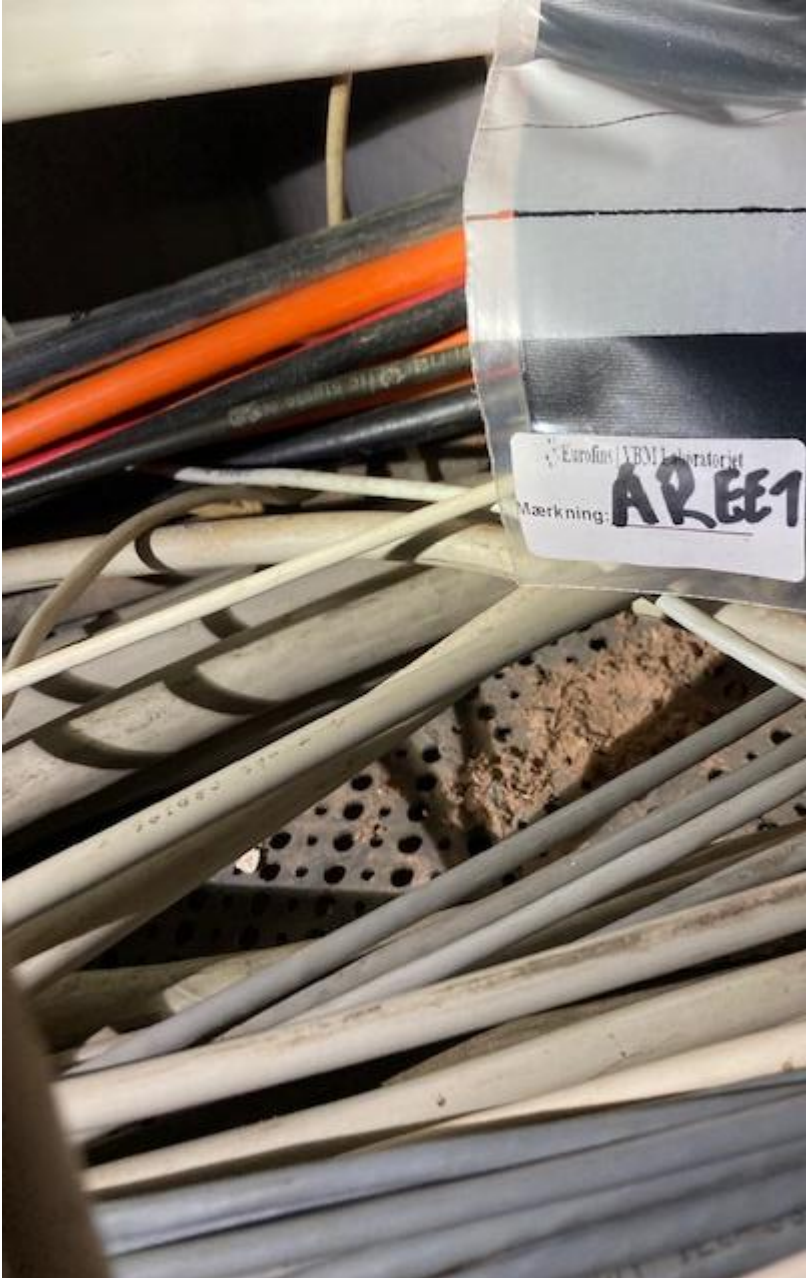
| Foto | Beskrivelse | Asbest<br>prøve |
|---|---|---|
| | <p>Prøve af fund af kisel i kabelbakke i etape 2. Der er ikke spor af kisel på kablerne ligger i en klump i bunden af kabelbakke. Var det støv som var fladet ned oppe fra et rør så havde der været kiselstøv over alt på kabler og imellem kablerne.</p> | <p>Påvist<br/><br/>Amosit,<br/>Antho-<br/>fyl-<br/>lit/Tre-<br/>molit</p> |

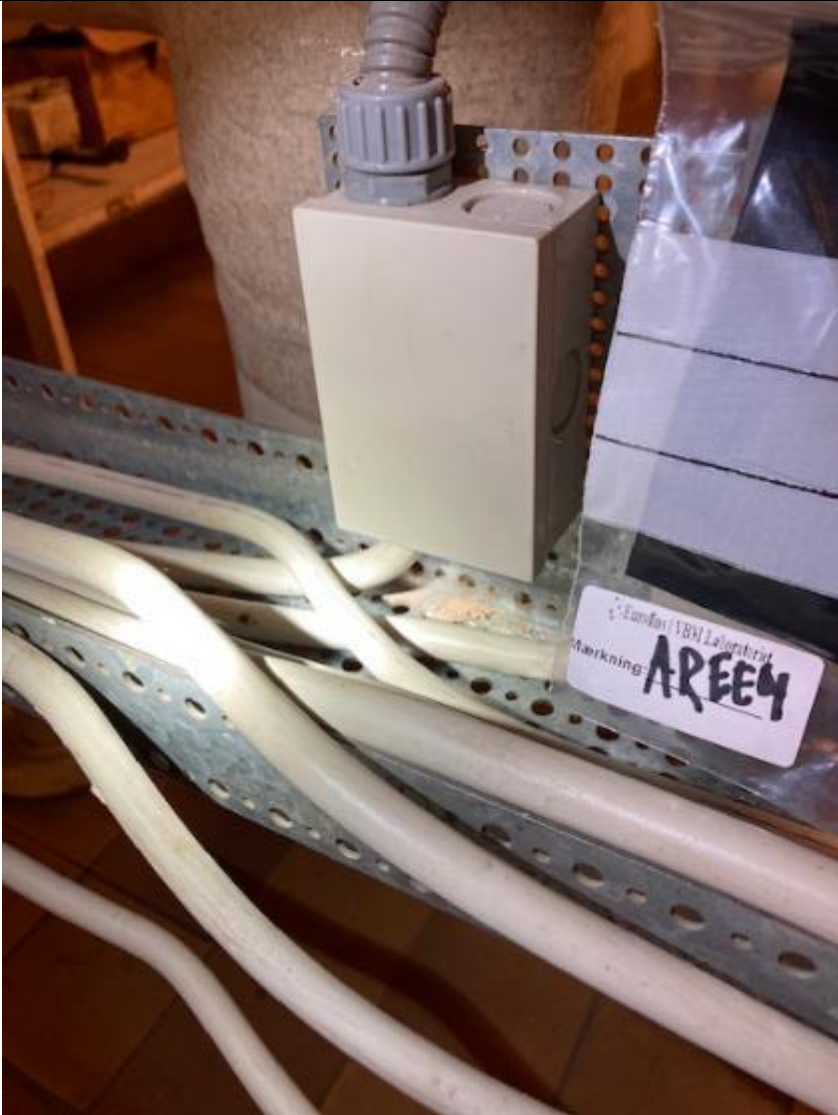
| Foto | Beskrivelse | Asbest<br>prøve |
|---|---|---|
| | <p>3. gang Der blev fundet noget meget mærkeligt I maskine rummet. Der var helt rent den 5. april sidste der blev fundet asbest på det orange rør, var det Amosit en helt anden type asbest. Nu bliver der fundet Anthofy-lit/Tremolit. Den klump kisel kunne ses fra 5 meters afstand. Vi havde lige været 7 mand grundigt igennem lige præcis dette lille område.</p> | <p>Påvist<br/><br/>Anthofy-lit/Tre-molit</p> |

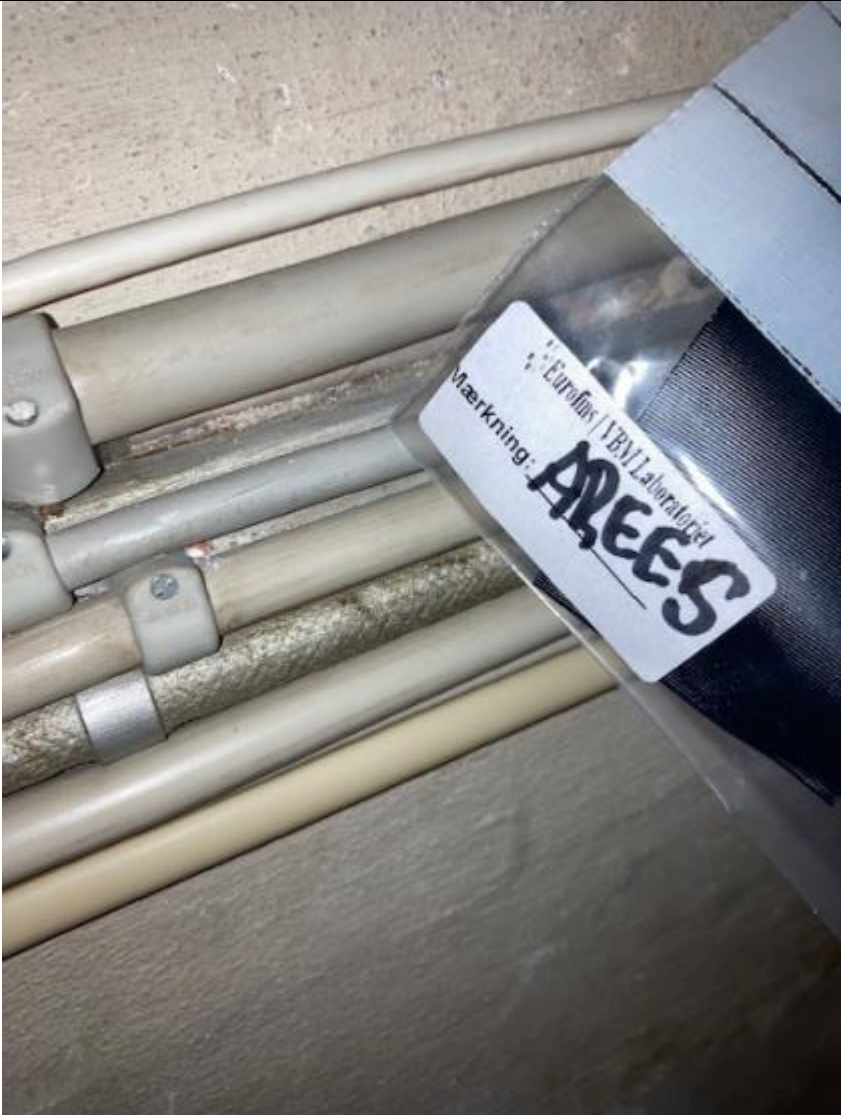
| Foto | Beskrivelse | Asbest<br>prøve |
|---|---|---|
| | <p>Støv på kabler, der lå ikke støv på de kabler den 5. april. Samt der er fundet en anden type asbest. Den asbest der var ved røret ovenover sidst, var Chrysotil en helt anden type. Var det drysset fra røret havde det været det været samme type asbest.</p> | <p>Påvist</p> <p>Antho-<br/>fyl-<br/>lit/Tre-<br/>molit</p> |

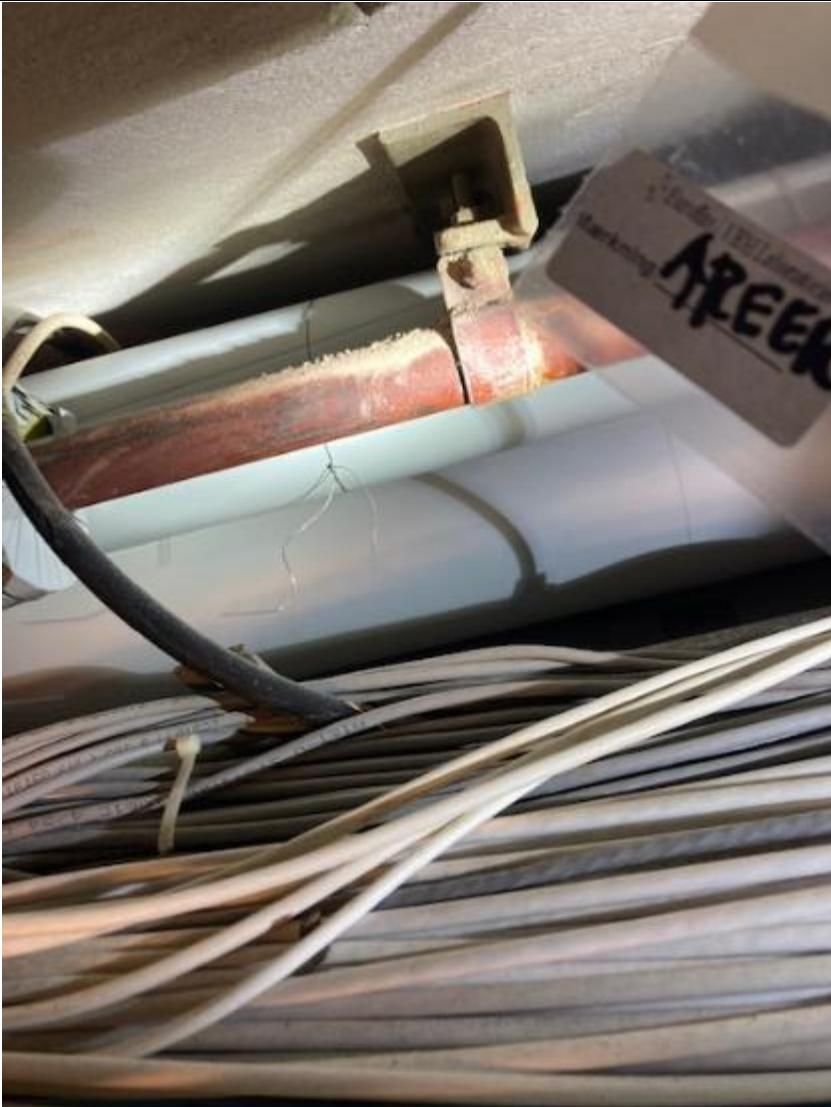
| Foto | Beskrivelse | Asbest<br>prøve |
|---|---|---|
| | <p>Støv på rør, det er er samme type asbest som er fundet i alle de andre 5 prøver udvalgt af medarbejder, hvilket er meget mærkeligt, da over hovedparten af kiselprøverne på rådhuset er Amosit eller Chrysotil. Røret var rengjort og har fået vandglas af P. Olesen, så asbesten er dukket op bagefter.</p> | <p>Påvist<br/><br/>Antho-<br/>fyl-<br/>lit/Tre-<br/>molit</p> |
