# Gennemgang af forløb

Renovering af Aarhus Rådhus – Undersøgelse for asbest

Adresse: Aarhus Rådhus  
Rådhuspladsen 2, 8000 Aarhus C

DGE-sag: 21-0310-17

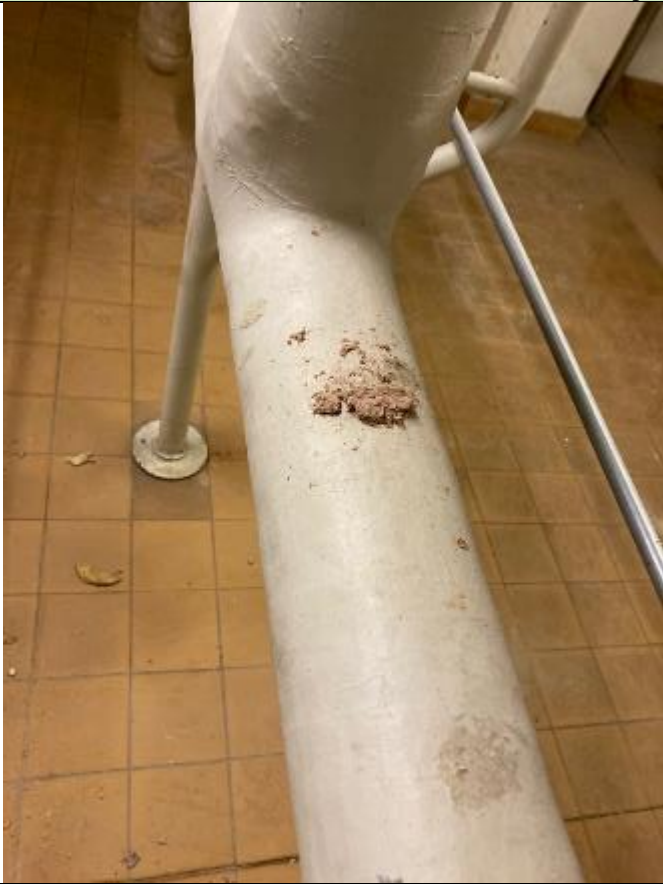
| Nr. | Foto | Beskrivelse | Asbest prøve |
|---|---|---|---|
| 1 | | <p>Den 10. maj 2021</p> <p>1. gang der bliver fundet noget uforklarligt. Der ligger kisel midt på et rør i kedelrummet, hvor der oven over ikke er rør med asbest. Der er heller ikke rester på gulvet under røret. Havde der været et rør i loftet og der var faldet/drysset asbest ned fra 5 meters højde ville det have været spredt som fint pulver/støv ud over det hele. Det ville ikke bare ligge i en stor klump midt på røret.</p> | <p>Påvist</p> <p>Amosit</p> |

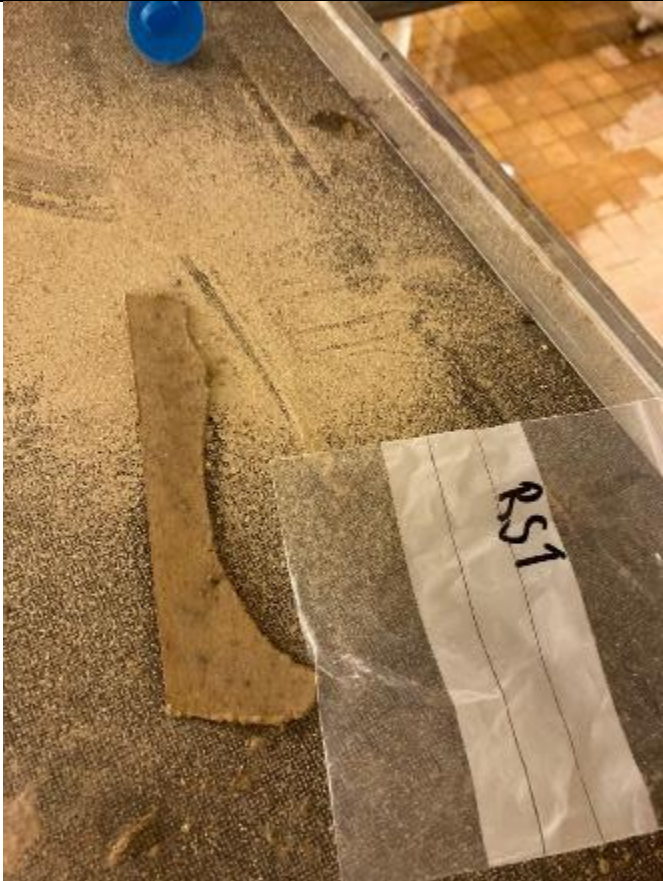
| Nr. | Foto | Beskrivelse | Asbest<br>prøve |
|---|---|---|---|
| 2 | | <p>Den 10. maj 2021</p> <p>Støv fundet på rulle stillads. Ingen arbejdede på dette tidspunkt med at fjerne asbestrør, VVSer var ved at lave nye rørføring i loftet. Asbeststøvet er koncentreret om en bunke på rullestillet.</p> | <p>Påvist</p> <p>Antho-fyllit</p> |

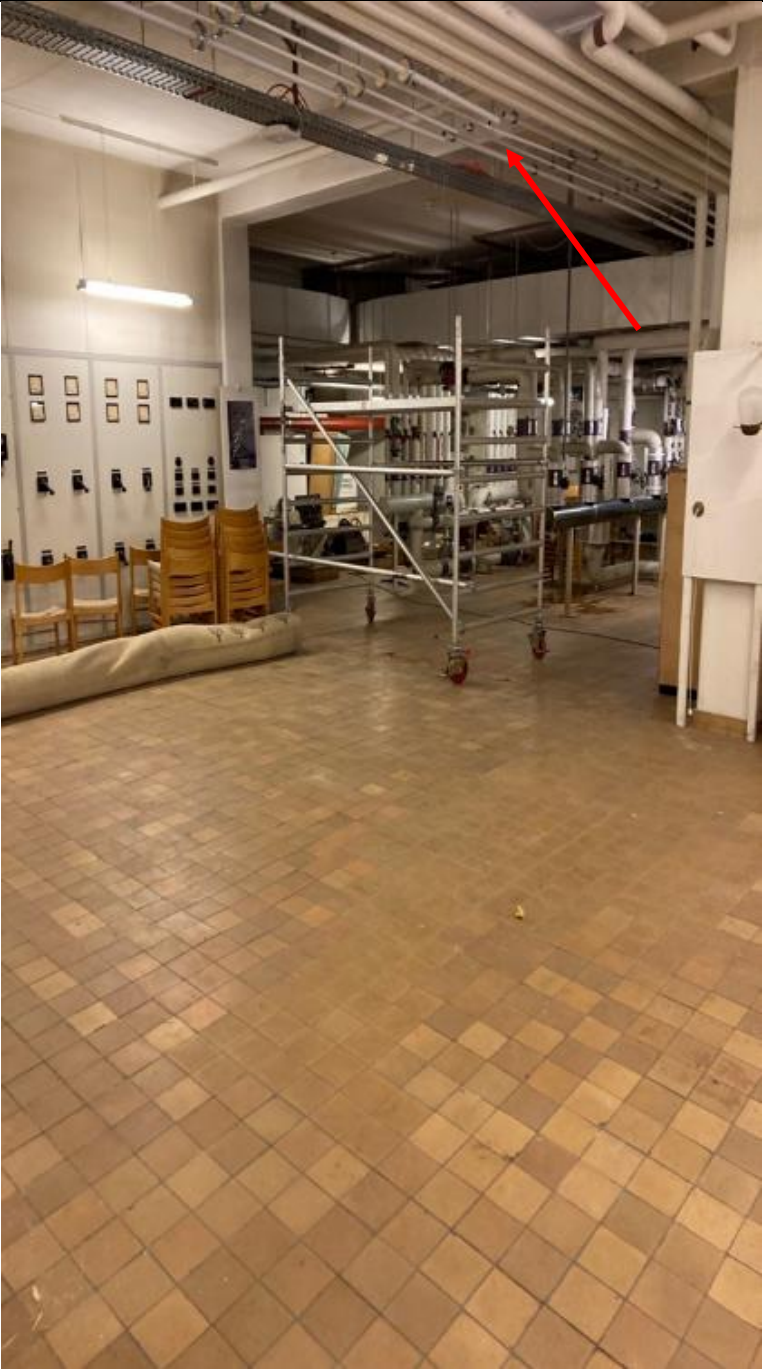
| Nr. | Foto | Beskrivelse | Asbest<br>prøve |
|---|---|---|---|
| 3 | | <p>Den 10. maj 2021</p> <p>Rullestillads som ses på billede 2 i maskinrum. Her ses hvor højt der er til loftet. VVS er i gang med at trække nye rør i loftet.</p> | |

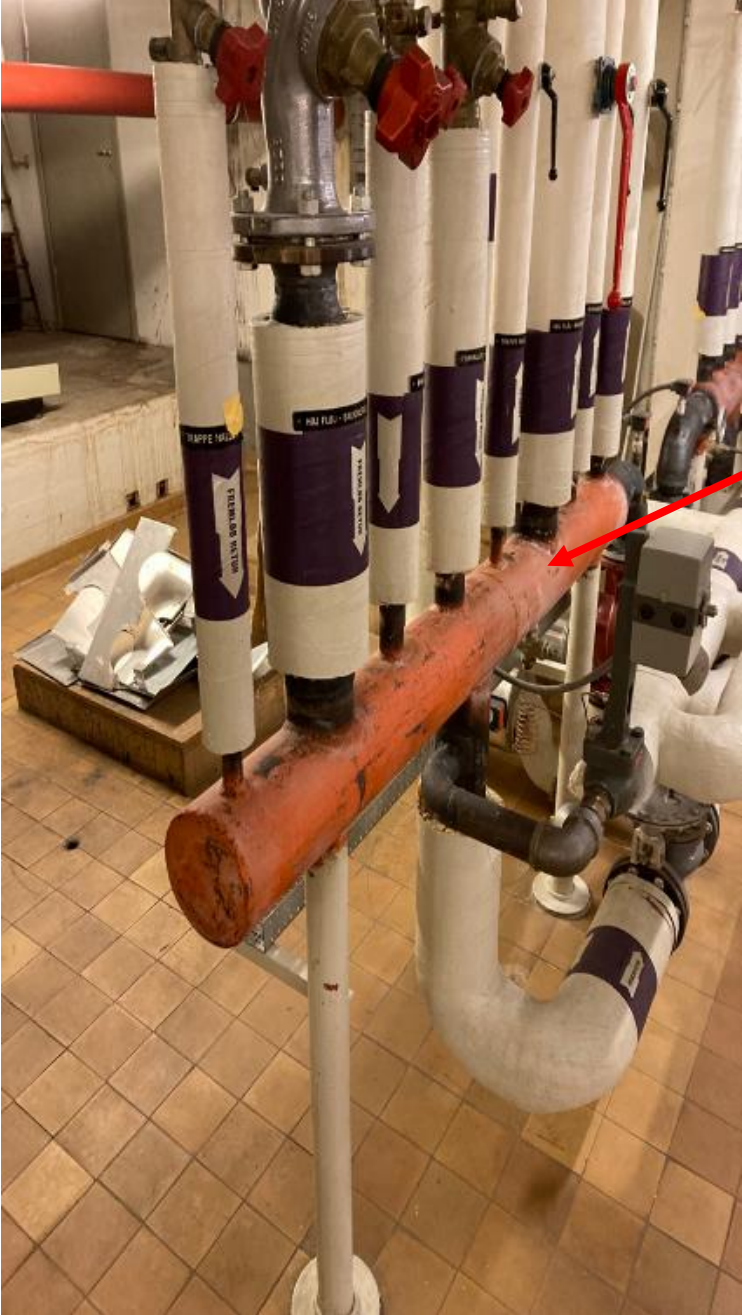
| Nr. | Foto | Beskrivelse | Asbest<br>prøve |
|---|---|---|---|
| 4 | | <p>Den 25. maj 2021.</p> <p>Her var der ikke spor af asbest på det orange rør eller i kabelbakken. Billede er taget efter endt rengøring af P. Olesen. Røret er desuden lakeret, for at være 100% sikker på der ikke er asbestfibre tilbage.</p> | |

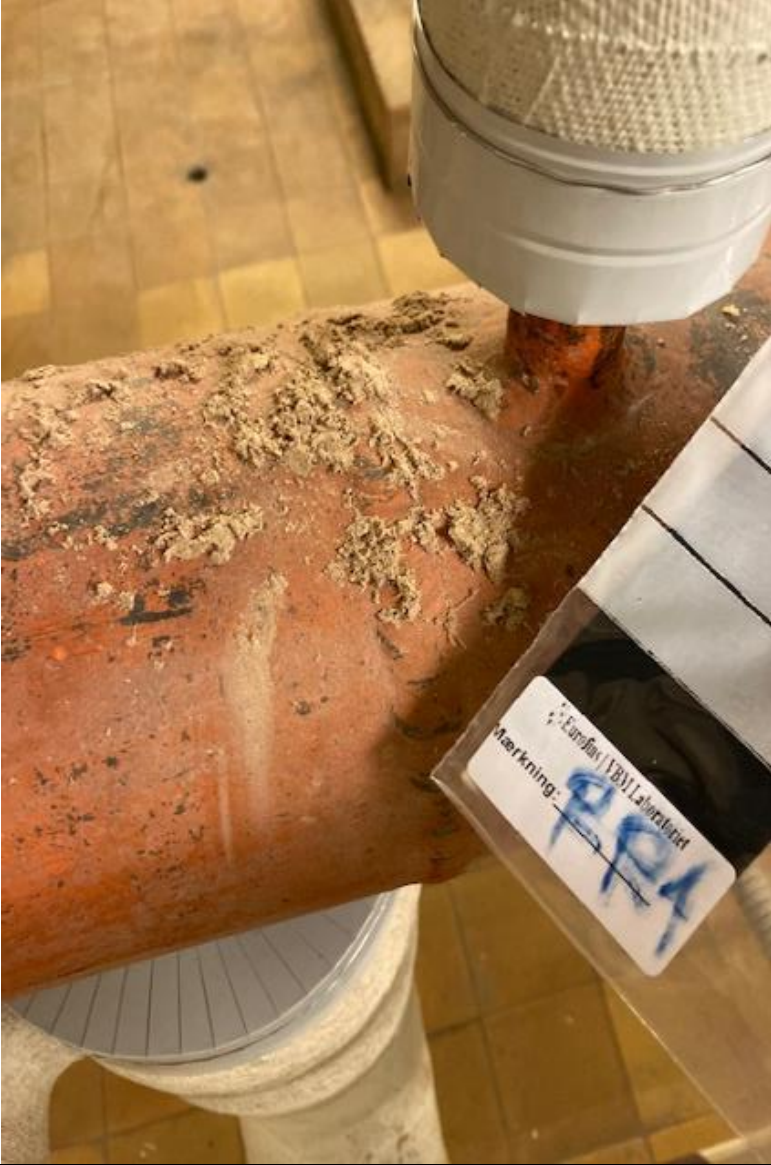
| Nr. | Foto | Beskrivelse | Asbest<br>prøve |
|---|---|---|---|
| 5 | | <p>Den 17.marts 2022</p> <p>2.gang der bliver fundet noget ufor-klarligt i maskinrum-met. Der ligger igen kisel midt på et rør (Dette er samme rør som billede 4). Røret er før rengjort og la-keret. Der er ikke asbestrør oven over røret, ej heller rester på gulvet under rø-ret eller i kabelbak-ken.</p> | <p>Påvist</p> <p>Amosit</p> |

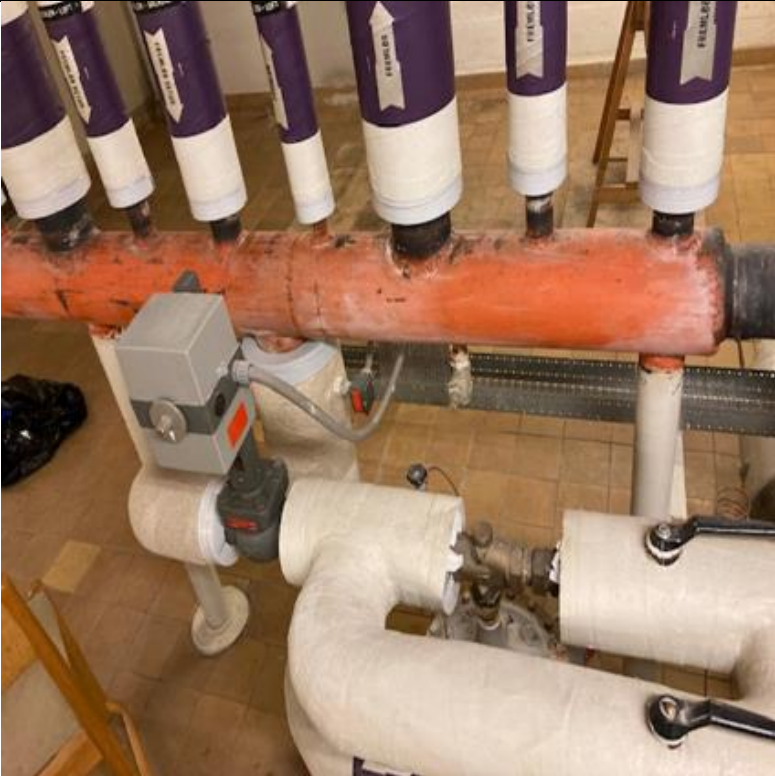
| Nr. | Foto | Beskrivelse | Asbest<br>prøve |
|---|---|---|---|
| 6 | | <p>Den 17.marts 2022</p> <p>Samme rør som billede 5. Alt støv blev fjernet med gelta-pen, som det også ses på dette foto li-ger der ikke støv på gulv eller i kabelbak-ken.</p> | |

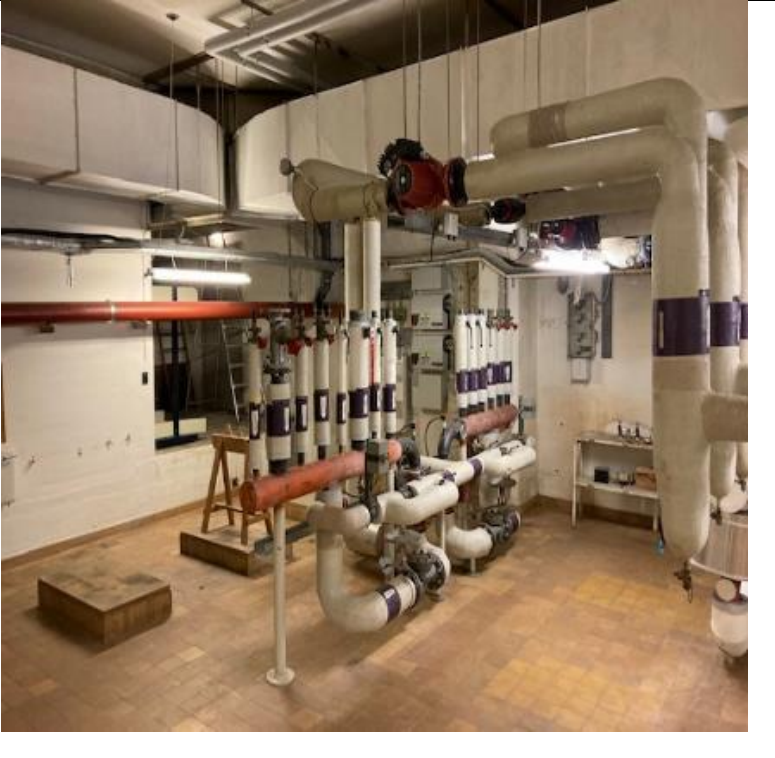
| Nr. | Foto | Beskrivelse | Asbest<br>prøve |
|---|---|---|---|
| 7 | | <p>Den 17.marts 2022</p> <p>Alt støv blev fjernet med gelta-pen, som det også ses på dette foto ligger der ikke støv på gulv el-ler i kabelbakken. Som man kan se, kan det ikke være kommet fra loftet. Var det faldet ned fra 5 meters højde ville det ikke ligge som en bunke midt på røret. P. Olesen laver en grundig rengøring af en stor zone rundt om røret og kabelbakke.</p> | |

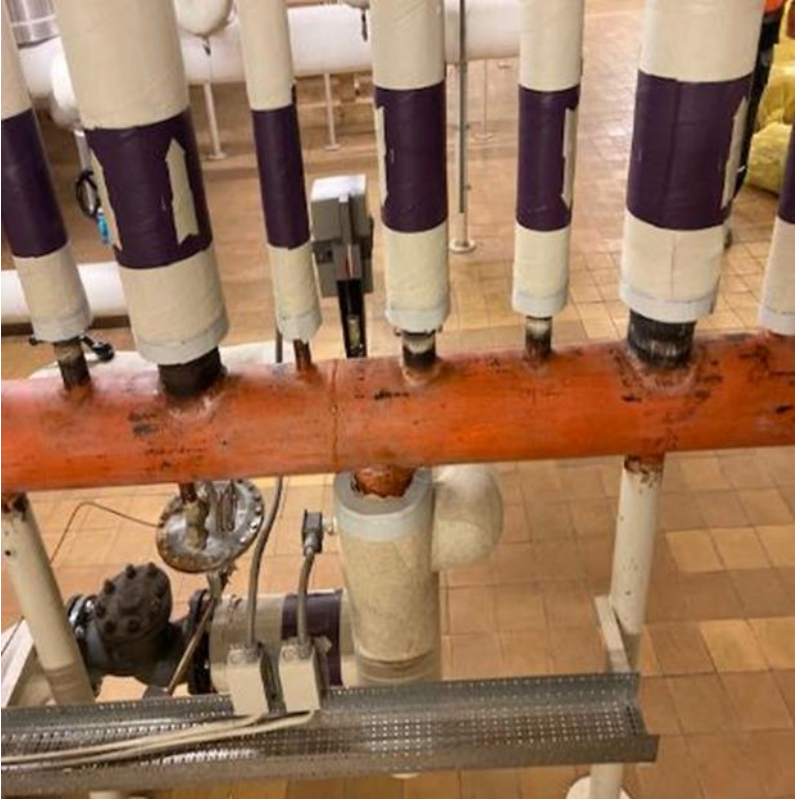
| Nr. | Foto | Beskrivelse | Asbest<br>prøve |
|---|---|---|---|
| 8 | | <p>Den 5.april 2022</p> <p>Gennemgang af maskinrum efter ekstra rengøring omkring røret, der er ikke spor af støv. Kablebakke er helt ren og selv pumpen hvor det lignede indgroet støv det var fjernet og væk. Ved gennemgangen deltog 7 personer både fra Aarhus kommune, C.F. Møller, P Olesen og DGE Miljø og Ingeniør firma. Der blev ikke fundet noget støv.</p> | |

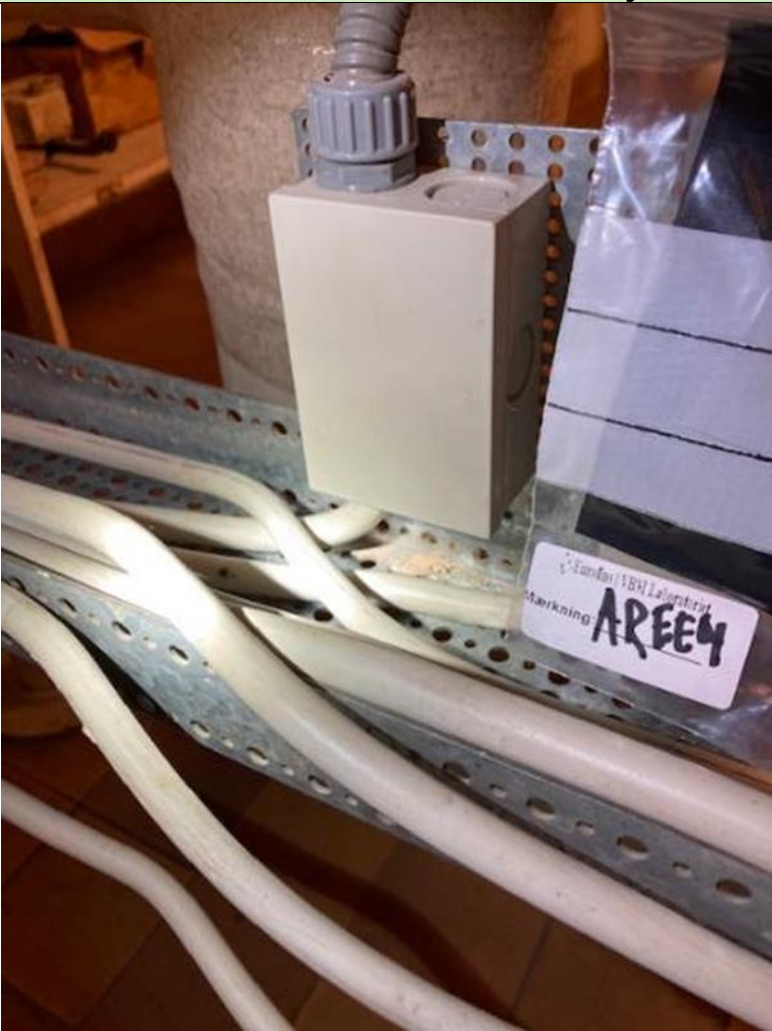
| Nr. | Foto | Beskrivelse | Asbest<br>prøve |
|---|---|---|---|
| 9 | | <p>Den 24 maj. 2022</p> <p>3.gang der blev fundet noget uforklarligt i maskine rummet. Der var helt rent den 5. april. Sidste der blev fundet asbest på det orange rør, var det af typen Amosit. Nu bliver der fundet Anthofy-lit/Tremolit en helt anden type asbest. Det ligger så tydeligt fremme at det umuligt lå der den 5.april.</p> | <p>Påvist</p> <p>Antho-<br/>fyl-<br/>lit/Tre-<br/>molit</p> |

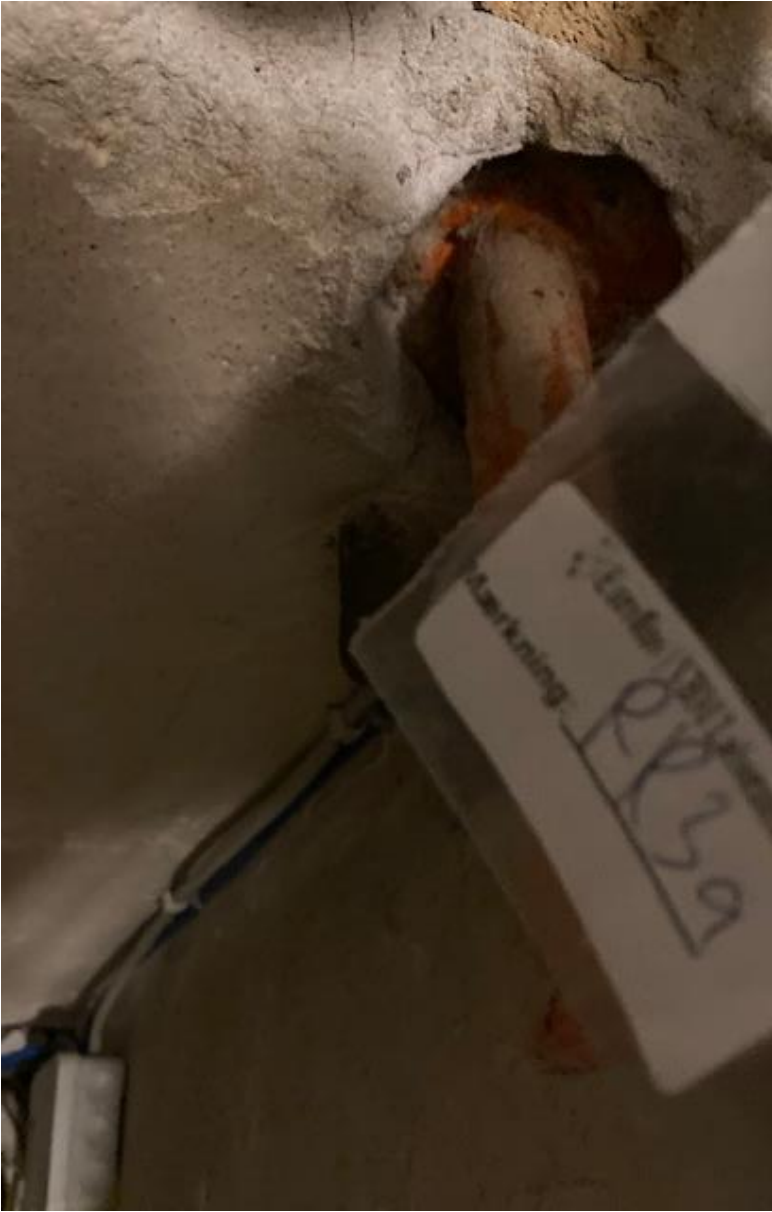
| Nr. | Foto | Beskrivelse | Asbest<br>prøve |
|---|---|---|---|
| 10 | | <p>Den 21 marts 2022</p> <p>Prøve af kisel omkring rør op i loftet i maskinrum. Alt asbest omkring røret er fjernet men det er ikke muligt at fjerne det der går op i loftet. Røret er senere skåret af og hullet er til spartlet.</p> | <p>Påvist</p> <p>Chrysotil</p> |

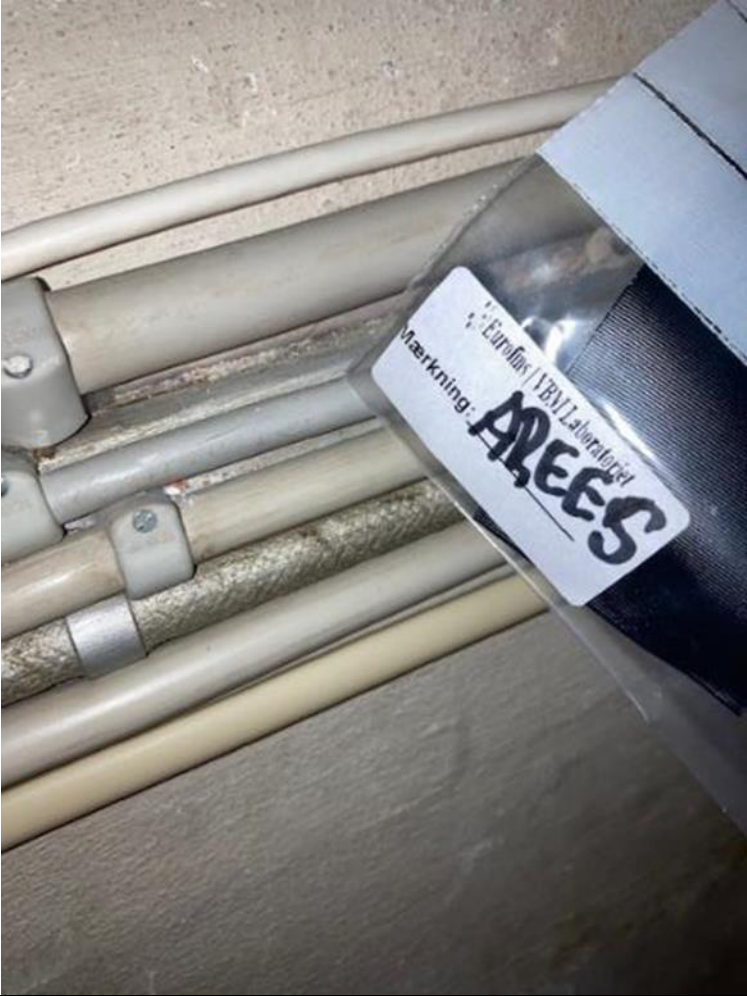
| Nr. | Foto | Beskrivelse | Asbest prøve |
|---|---|---|---|
| 11 | | <p>Den 24 maj. 2022</p> <p>Støv på kabler, under rør (foto 10). Der lå ikke støv på de kabler den 5. april ved aflevering af ekstra rengøring. Samt der er fundet en anden type asbest i loftet over. Den asbest der var i loftet oven over sidst, var Chrysotil en helt anden type der ligger under. Var der drysset asbest fra loftet havde det været samme type asbest. Det er uforklarligt.</p> | <p>Påvist</p> <p>Anthofyl-lit/Tremolit</p> |

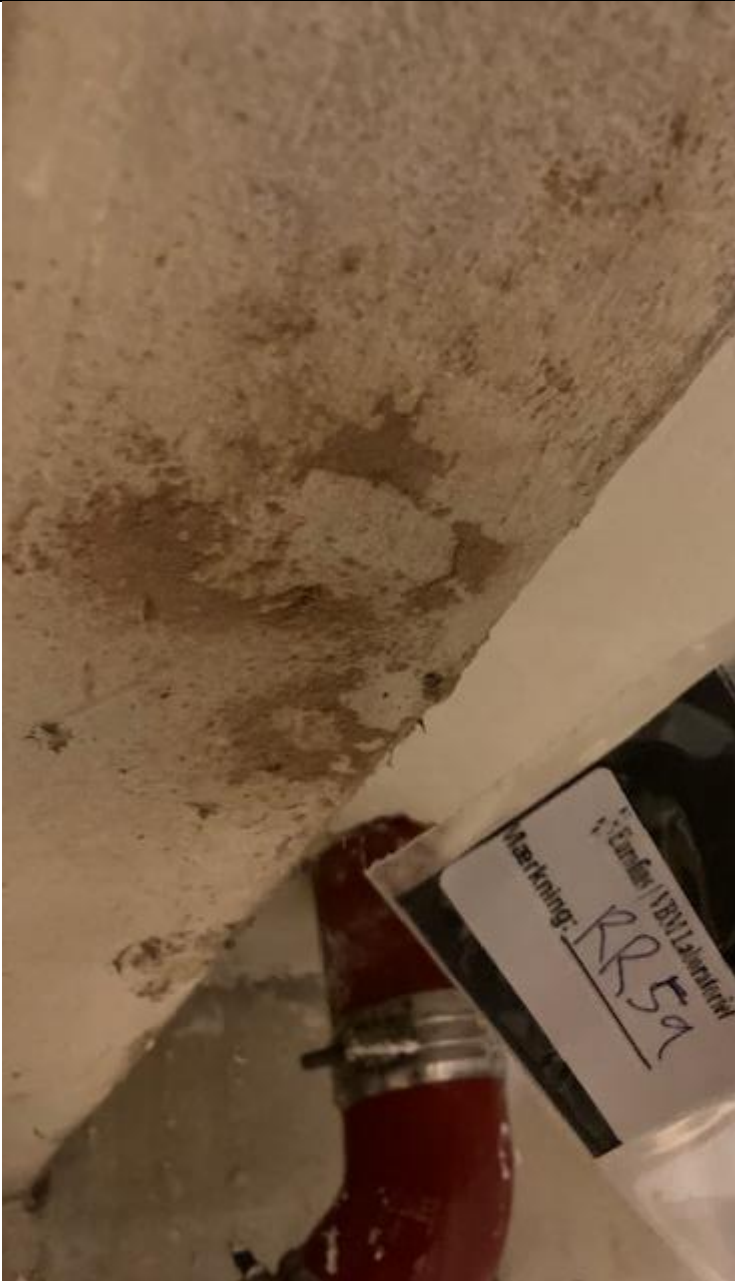
| Nr. | Foto | Beskrivelse | Asbest<br>prøve |
|---|---|---|---|
| 12 | | <p>Den 24 maj. 2022</p> <p>Prøve af støv i loftet. Det ligner nærmest nogen har kastet en bold op i loftet med kiselstøv. Det var meget tydeligt, og har ikke været der før ved rengøring. Det er uforklarligt hvordan det er havnet i loftet eftersom der ikke er foregået asbest arbejdet i rummet efter rengøring.</p> | <p>Påvist</p> <p>Antho-<br/>fyl-<br/>lit/Tre-<br/>molit</p> |

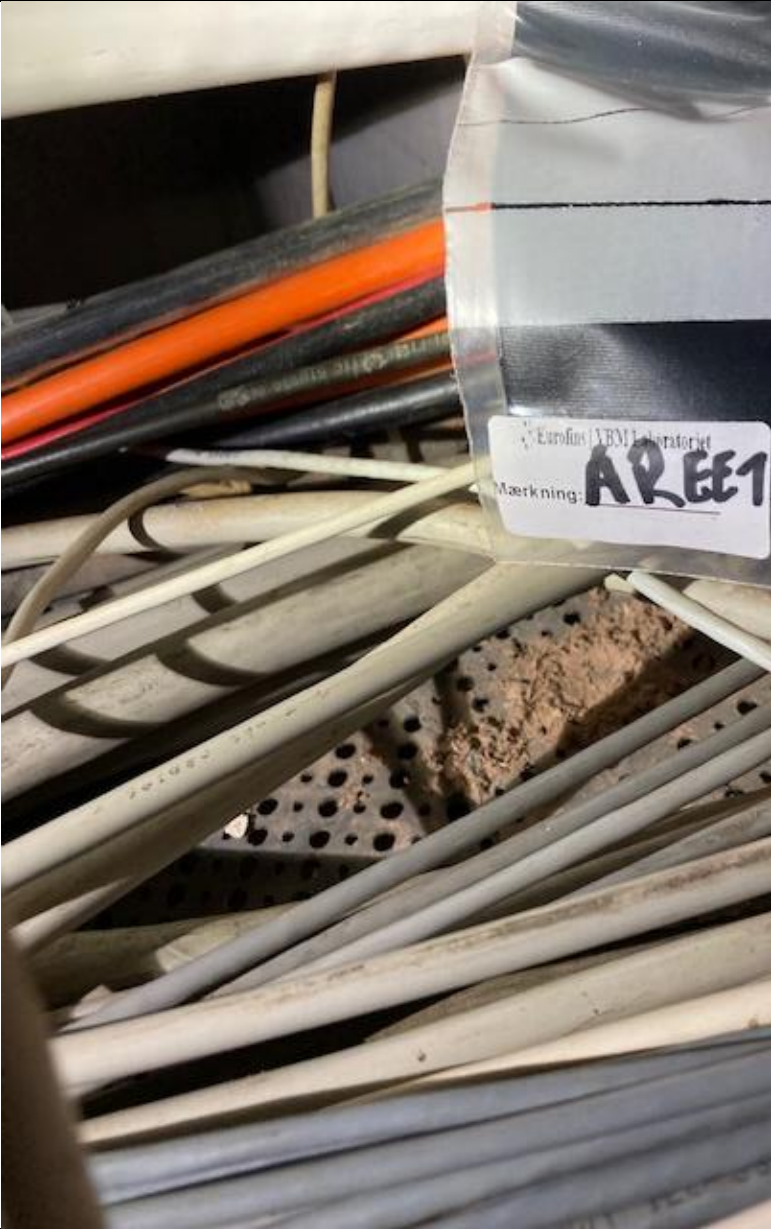
| Nr. | Foto | Beskrivelse | Asbest<br>prøve |
|---|---|---|---|
| 13 | | <p>Den 24 maj. 2022</p> <p>Prøve af fund af kisel i kabelbakke i etape 2. Der er ikke spor af kisel på kablerne ligger i en klump i bunden af kabelbakke. Der er ikke asbestør henover, så det er uforklarligt hvordan det er havnet her. Var det støv som var fladet ned oppe fra et rør så havde der været kiselstøv over alt på kablerne og imellem kablerne.</p> | <p>Påvist</p> <p>Amo-<br/>sit,<br/>Antho-<br/>fyl-<br/>lit/Tre-<br/>molit</p> |

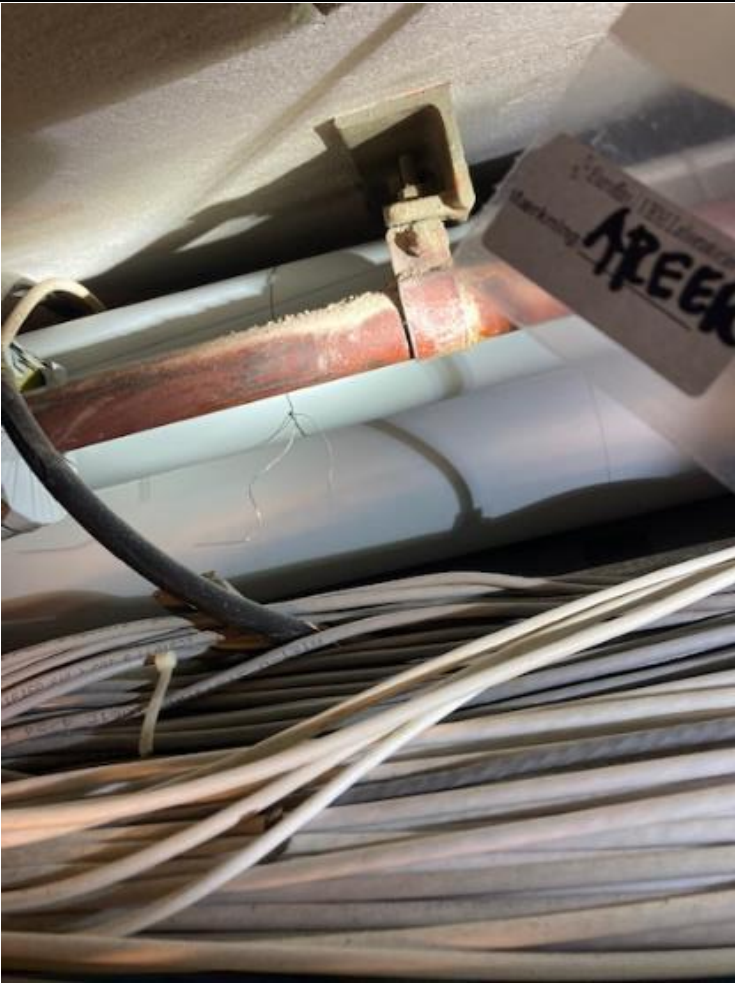
| Nr. | Foto | Beskrivelse | Asbest<br>prøve |
|---|---|---|---|
| 14 | | <p>Den 24 maj. 2022</p> <p>Støv på rør, det er er samme type asbest som er fundet i de andre prøver som er udvalgt af medarbejder. Det er meget besynderligt, da over hovedparten af kiselprøverne på rådhuset har været Amosit eller Chrysotil. Røret var rengjort og har fået vandglas<sup>4</sup> af P. Olesen, så asbesten er dukket op bagefter på uforklarligvis. Det er tydeligt der ikke er flere rør i loftet over.</p> | Påvist<br><br>Antho-<br>fyl-<br>lit/Tre-<br>molit |

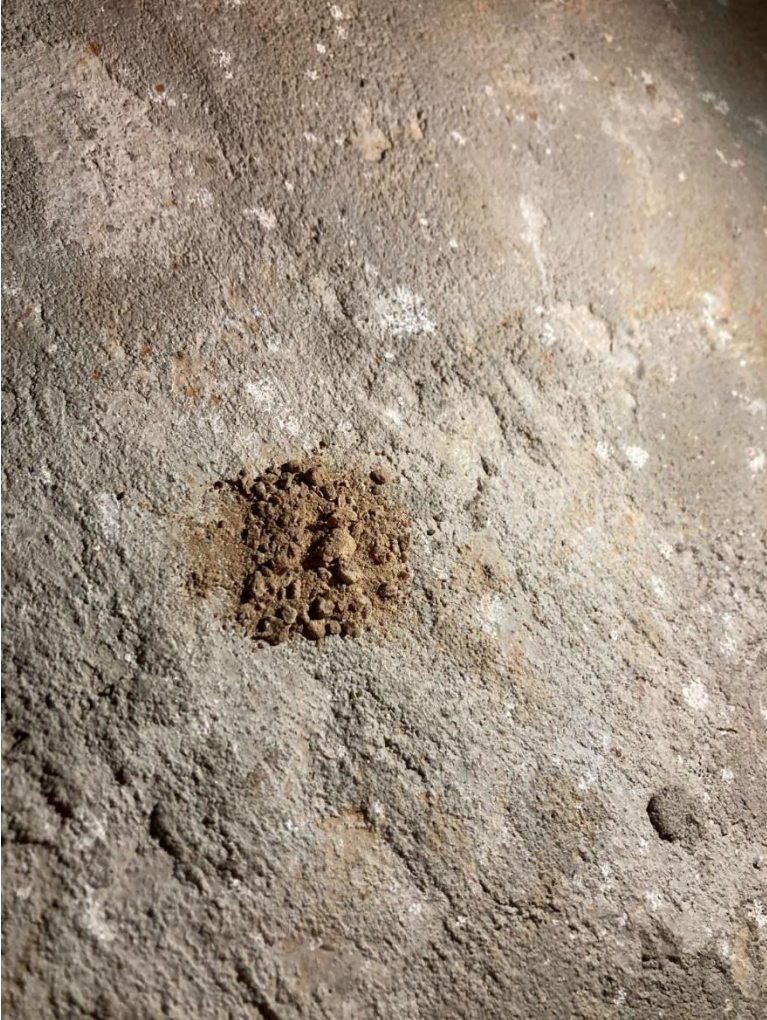
| Nr. | Foto | Beskrivelse | Asbest<br>prøve |
|---|---|---|---|
| 15 | | <p>Den 13. juni 2023</p> <p>Der blev fundet en uforklarlig bunke asbestholdig kisel i etape 3 på gulvet. Gulvet har fået vandglas, man kan se hvordan betonen skinder og der er ingen asbestør oven over. Det er helt klart blevet placeret der.</p> | |

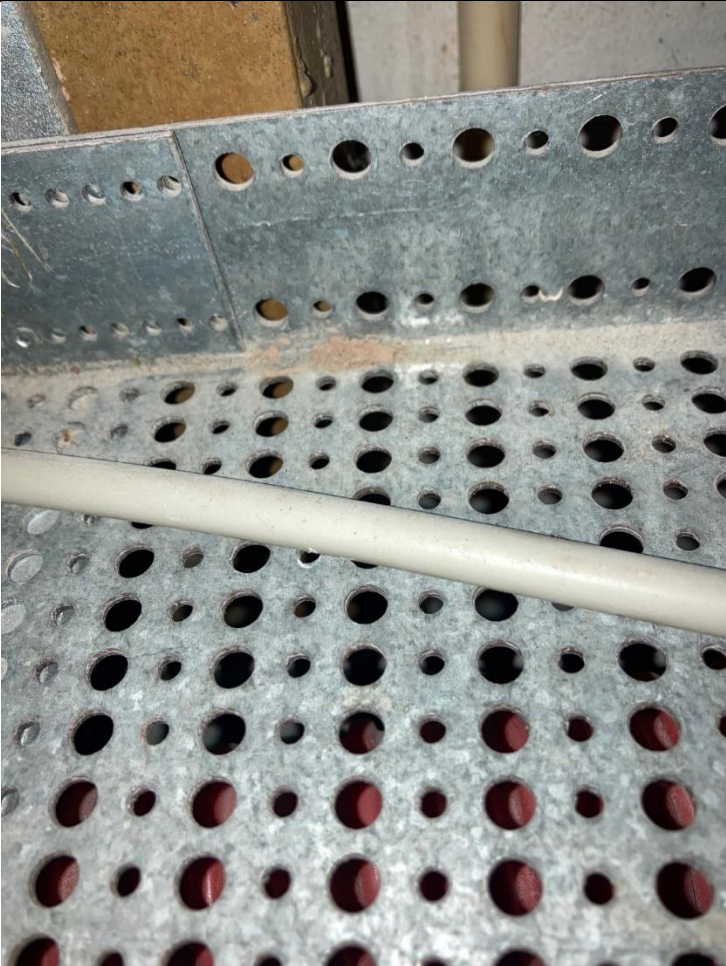
| Nr. | Foto | Beskrivelse | Asbest<br>prøve |
|---|---|---|---|
| 16 | | <p>Den 13. juni 2023</p> <p>Fund af kiselstøv i kabelbakke i ingeniørgang. Der har været lavet 3 ikke i orden afleveringer og Kingo har måtte rengøre det hele forfra og en endelig aflevering var OK. Det kan ses fra 2 meters afstand så det er placeret der.</p> | |

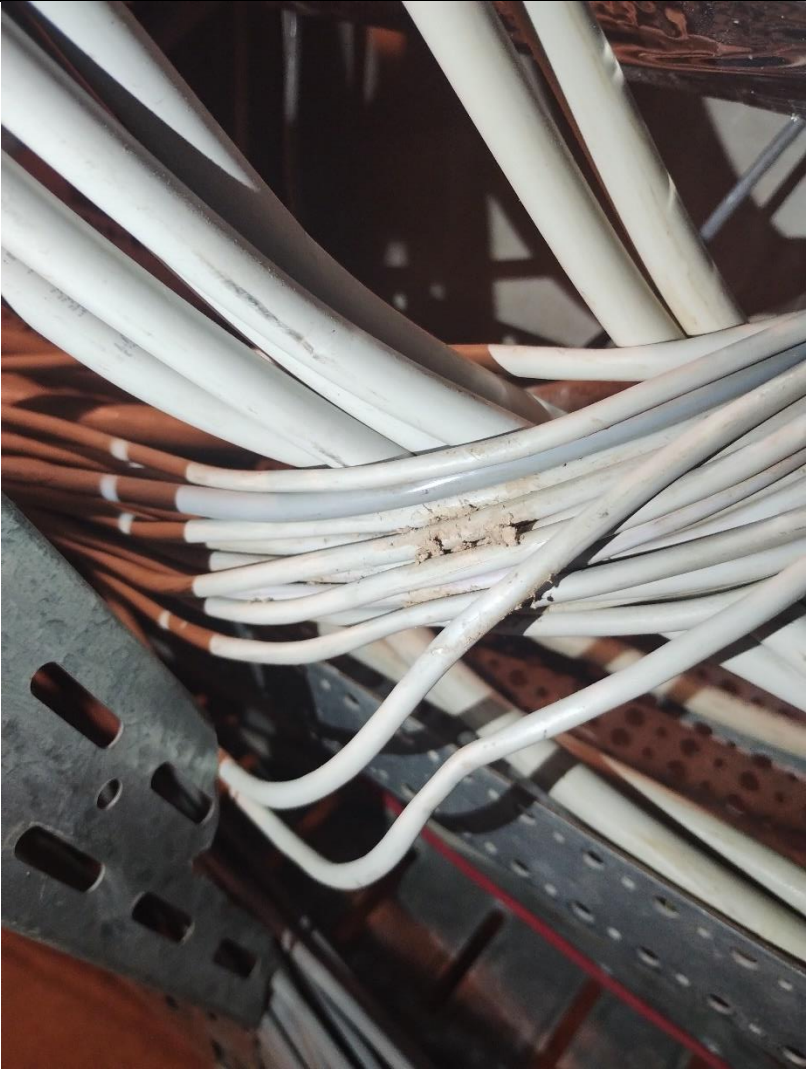
| Nr. | Foto | Beskrivelse | Asbest<br>prøve |
|---|---|---|---|
| 17 | | <p>Den 14 juni 2023</p> <p>Støvet på billedede blev fundet i ingeniørgangen i etape 1. Inden fundet havde der været fire besigtigelser af arbejdet. Til hver besigtigelse har der deltaget 4 til 6 personer, og ingen har set det meget åbenlyse støv. Kablerne var, som man kan se på billedet, taget ud af kabelbakkerne under rengøringen. Støvet har ikke kunne blive liggende på den måde, når kablerne er blevet flyttet ud af kabelbakkerne. Der er ingen konstruktioner over kablerne, hvor støvet kan falde fra og ned på kablerne på den måde. Grunden til at området blev genbesøgt en femte gang, var fordi vi gjorde noget anderledes i etape 2, som vi ville se om var nødvendigt i etape 1. Støvet blev fjernet og området blev rengjort, inden der blev foretaget en prøve.</p> | |

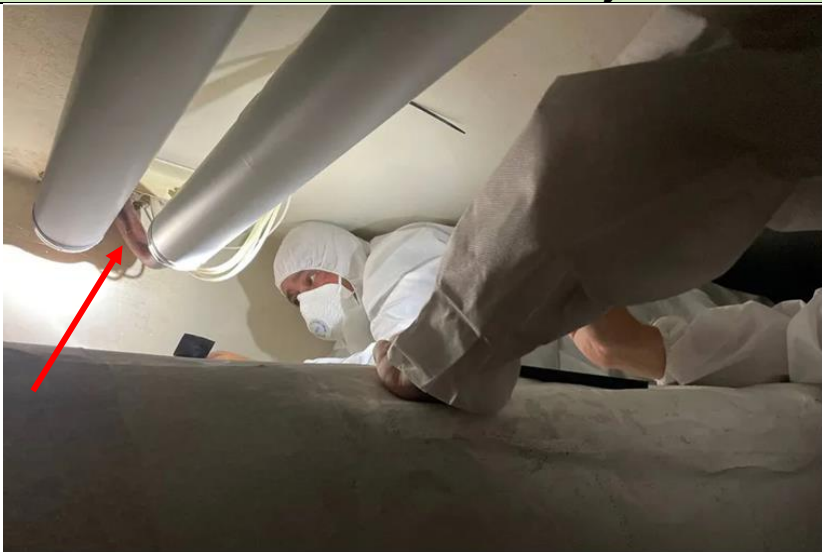
| Nr. | Foto | Beskrivelse | Asbestprøve |
|---|---|---|---|
| 18 | <p>Ifølge ham tog han to prøver i gennemføringer, som går op igennem et betondæk, og en enkelt i en kabelbakke. Alle kommunens prøver er fra kabelbakker.</p> | <p>Den 26. juni 2023</p> <p>Der har været uanmeldt besøg i kælderen hvor der blev udtaget 3 prøver. De 2 af prøverne er udtaget op i dækkonstruktionen hvor forseglingen er brudt og der er lavet en ny asbest forurening i kælderen.</p> | <p>Påvist</p> <p>Amosit</p> |

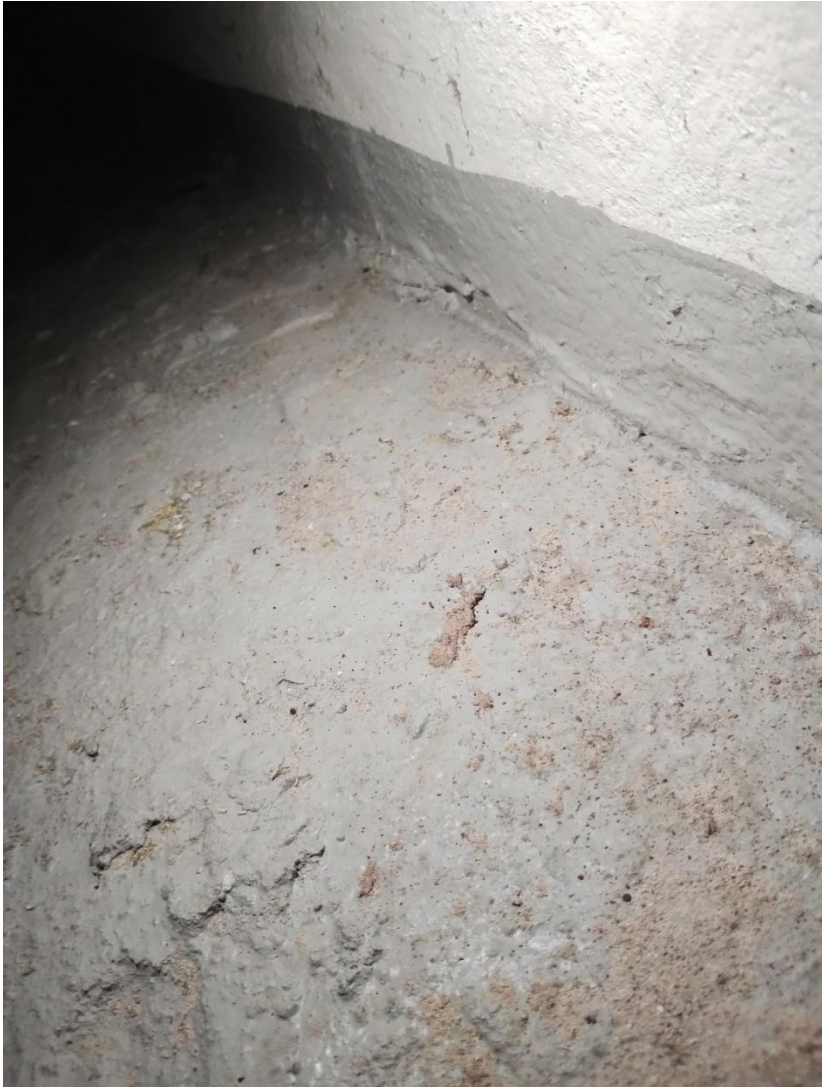
| Nr. | Foto | Beskrivelse | As-<br>best<br>prøve |
|---|---|---|---|
| 19 | | <p>Den 12. september 2023</p> <p>Gulv under gennemføring på foto 18.</p> <p>Der ligger tydeligt kisel støv spredt rundt på ventilationsrør og på rundt på gulvet under rør op føring som tidligere var forseglet. Nu er forseglingen brudt og der er lavet en forurening af kælderen med asbestholdigt kiselgur.</p> | |

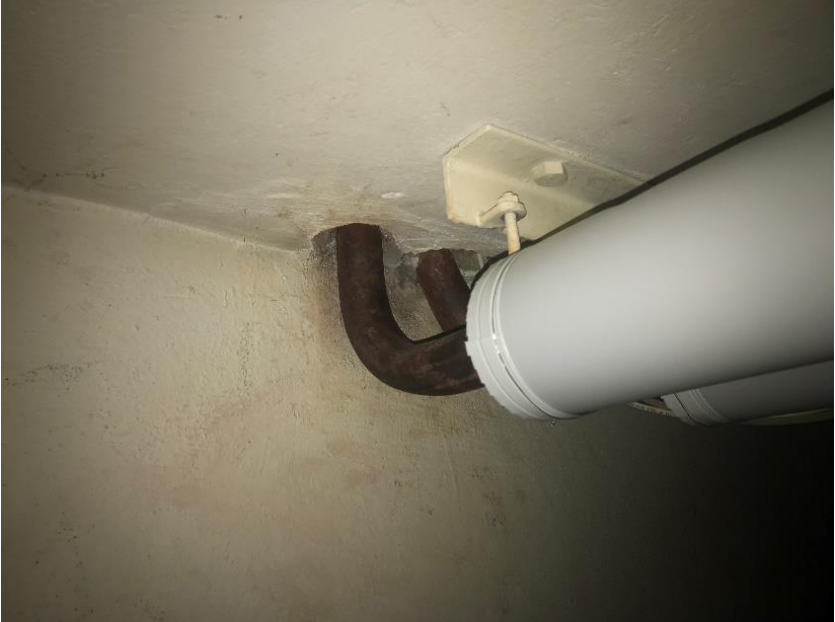
| Nr. | Foto | Beskrivelse | As-<br>best<br>prøve |
|---|---|---|---|
| 20 | | <p>Den 15.05.2022</p> <p>Samme rørføring som ses på billede 18.</p> <p>Fra DGE-rapport nr. 21-0310-6 <i>Aarhus Rådhus supplerende luftprøver i kælder, samt gennemgang af rørgennemføringer. Fra den 15.05.2022</i></p> <p>DGE og P. Olesen undersøger samtlige rørgennemføringer og finder ingen gennemføringer hvor forseglingen var brudt eller ikke var lavet korrekt.</p> <p>Etape 8: Rør op føring, huller er lakforseglet, kiselgur er hårdt som beton og fint forseglet.</p> <p>Samme op føring der blev udtaget prøver ved det uanmeldt besøg, forseglingen er brudt og kælderen er kontamineret med asbestholdigt kisel støv se foto 19.</p> | |

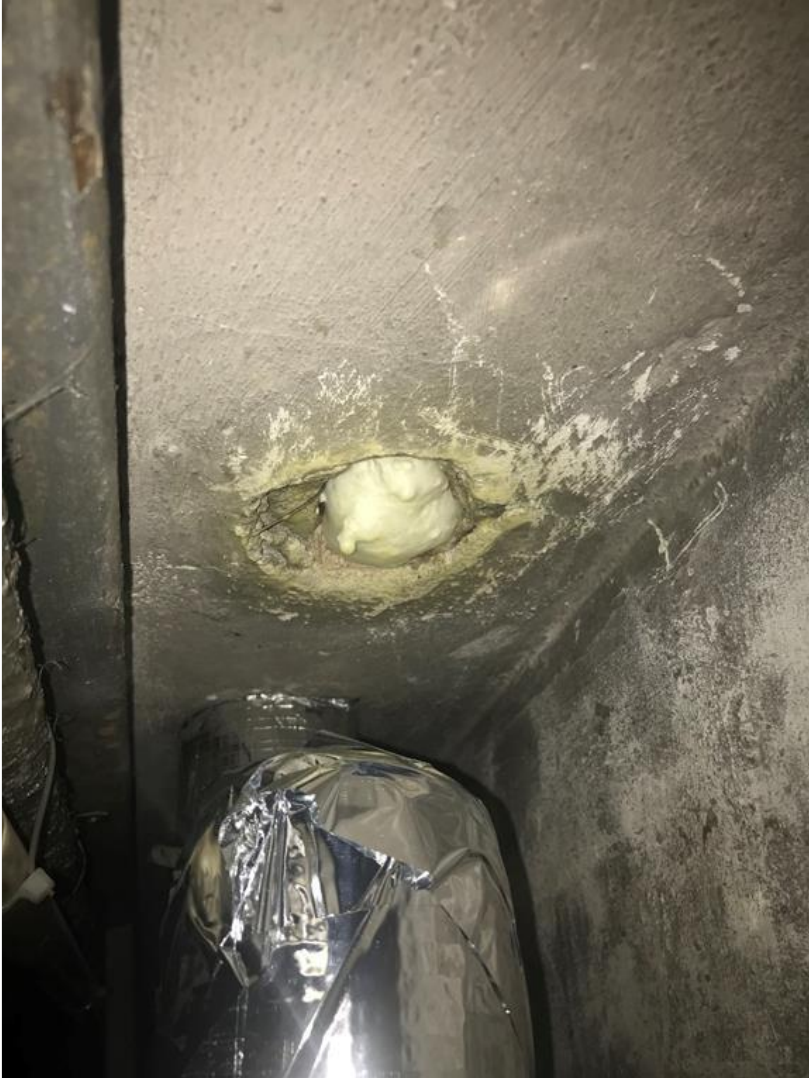
| Nr. | Foto | Beskrivelse | As-<br>best<br>prøve |
|---|---|---|---|
| 21 | | <p>Fra den 15.05.2022</p> <p>Fra DGE-rapport nr. 21-0310-6 Aarhus Rådhus supplerende luftprøver i kældere, samt gennemgang af rørgennemføringer. Fra den 15.05.2022</p> <p>Tidligere rør opføringer lakforseglet og huller er også til skummet.</p> | |

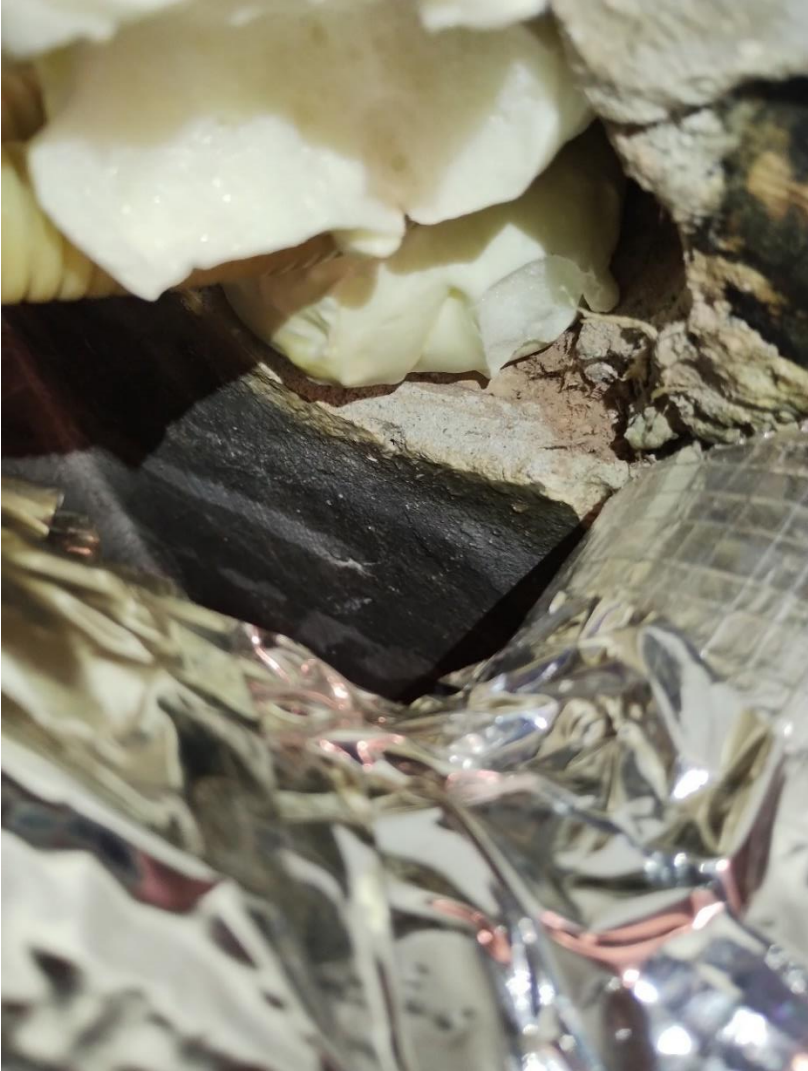
| Nr. | Foto | Beskrivelse | As-<br>best<br>prøve |
|---|---|---|---|
| 22 | | <p>Den 12. september 2023</p> <p>Byggeskum fjernet og lakforseglingen brudt for at der kunne udtage prøve op i dæk konstruktionen.</p> | |

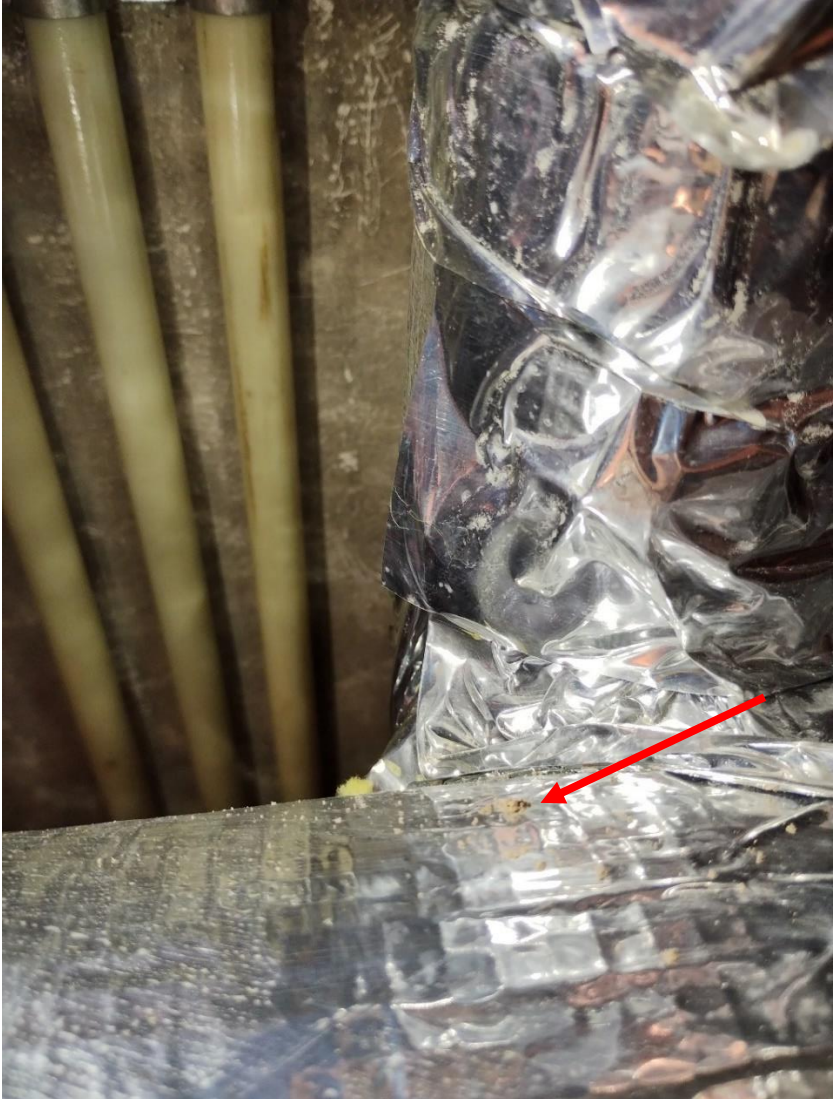
| Nr. | Foto | Beskrivelse | As-<br>best<br>prøve |
|---|---|---|---|
| 23 | | <p>Den 12. september 2023</p> <p>Støv på rør under foto 22.</p> <p>Der ligger asbestholdigt kiselgurs smulder rundt på hele røret og lidt større klumper også. Der er lavet en ny asbest forurening af området.</p> | |
