# Gennemgang af forløb

Renovering af Aarhus Rådhus – Undersøgelse for asbest

Adresse: Aarhus Rådhus  
Rådhuspladsen 2, 8000 Aarhus C

DGE-sag: 21-0310-17

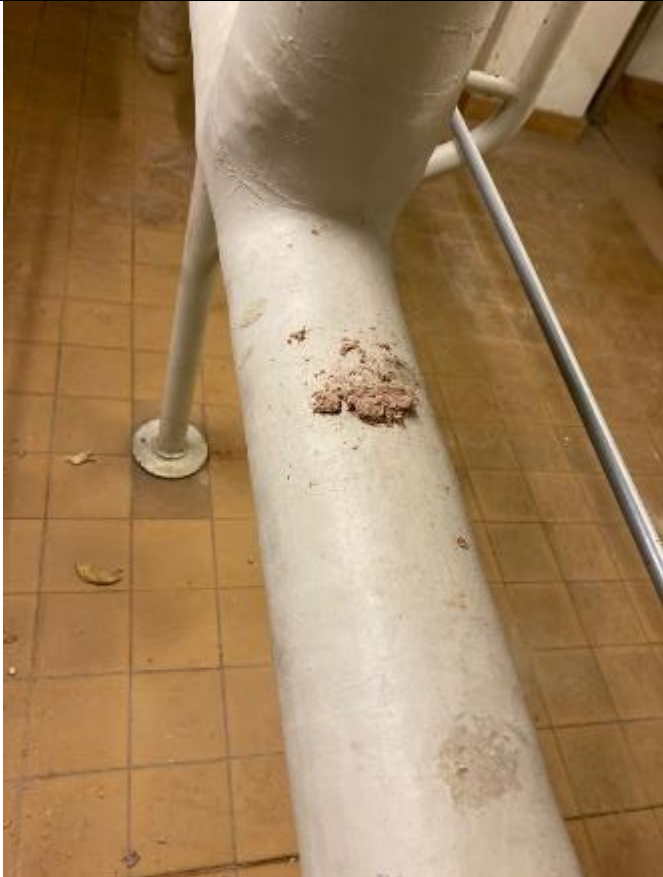
| Nr. | Foto | Beskrivelse | Asbest<br>prøve |
|---|---|---|---|
| 1 | | <p>Den 10. maj 2021</p> <p>1. gang der bliver fundet noget uforklarligt. Der ligger kisel midt på et rør i kedelrummet, hvor der oven over ikke er rør med asbest. Der er heller ikke rester på gulvet under røret. Havde der været et rør i loftet og der var faldet/drysset asbest ned fra 5 meters højde ville det have været spredt som fint pulver/støv ud over det hele. Det ville ikke bare ligge i en stor klump midt på røret.</p> | <b>Påvist<br/>Amosit</b> |

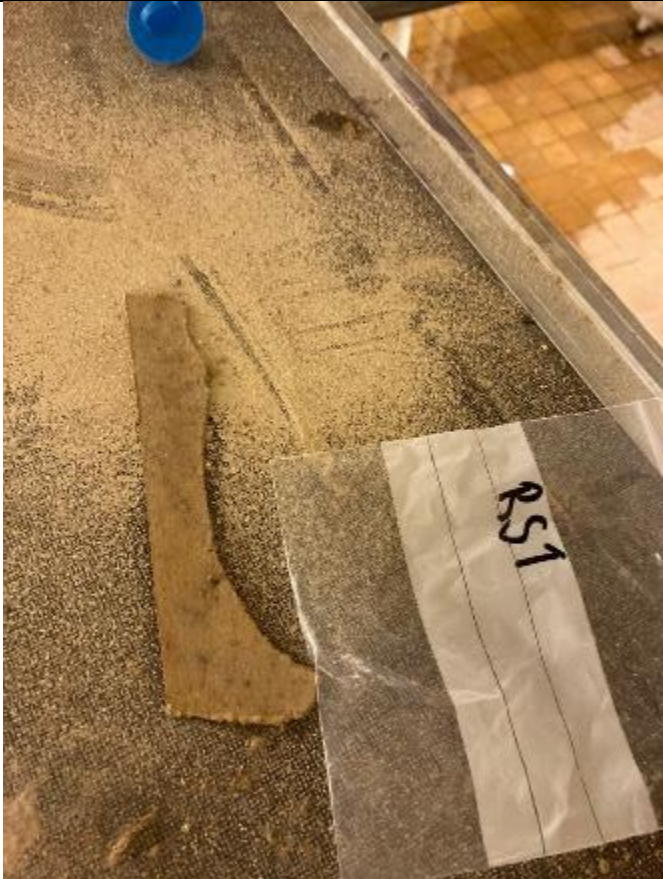
| Nr. | Foto | Beskrivelse | Asbest<br>prøve |
|---|---|---|---|
| 2 | | <p>Den 10. maj 2021</p> <p>Støv fundet på rulle stillads. Ingen arbejdede på dette tidspunkt med at fjerne asbestrør, VVSer var ved at lave nye rørføring i loftet. Asbeststøvet er koncentreret om en bunke på rullestillet.</p> | <p>Påvist</p> <p>Antho-fyllit</p> |

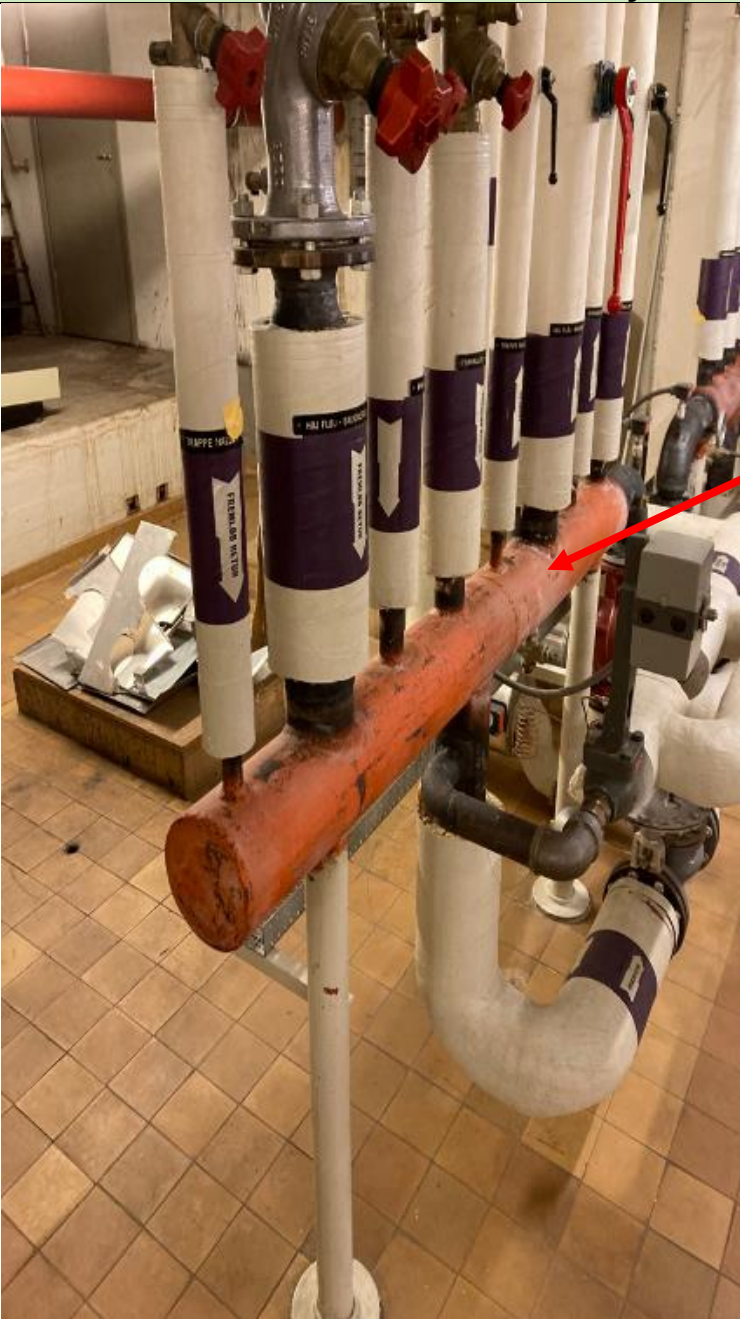
| Nr. | Foto | Beskrivelse | Asbest<br>prøve |
|---|---|---|---|
| 4 | | <p>Den 25. maj 2021.</p> <p>Her var der ikke spor af asbest på det orange rør eller i kabelbakken. Billede er taget efter endt rengøring af P. Olesen. Røret er desuden lakeret, for at være 100% sikker på der ikke er asbestfibre tilbage.</p> | |

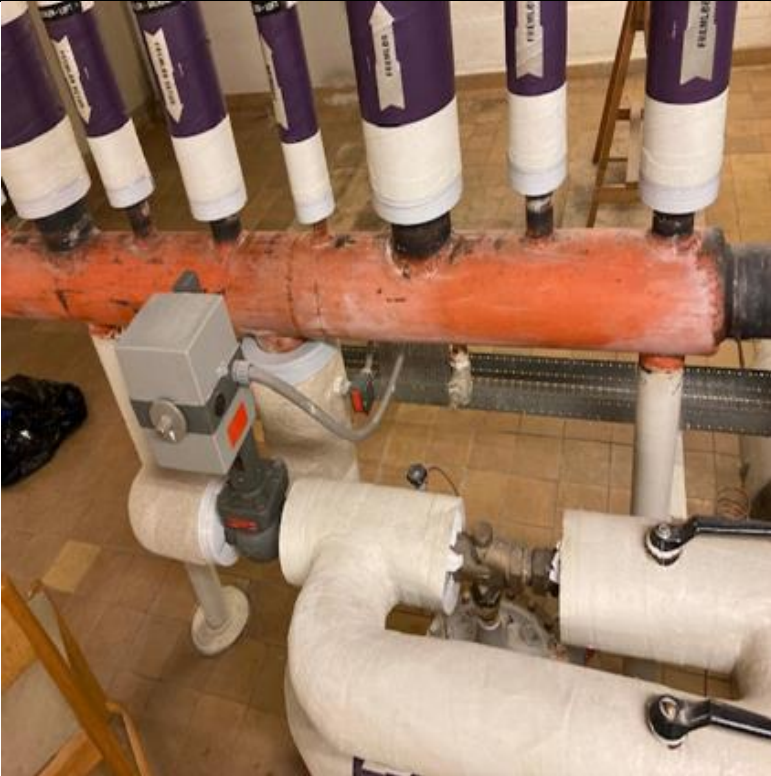
| Nr. | Foto | Beskrivelse | Asbest<br>prøve |
|---|---|---|---|
| 6 | | <p>Den 17.marts 2022</p> <p>Samme rør som billede 5. Alt støv blev fjernet med gelta-pen, som det også ses på dette foto li-ger der ikke støv på gulv eller i kabelbak-ken.</p> | |

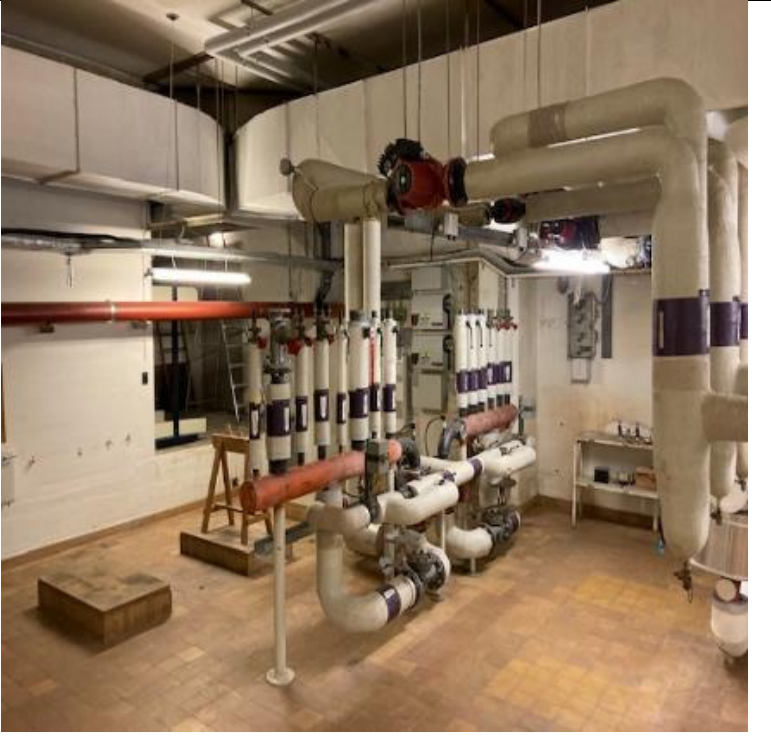
| Nr. | Foto | Beskrivelse | Asbest<br>prøve |
|---|---|---|---|
| 7 | | <p>Den 17.marts 2022</p> <p>Alt støv blev fjernet med gelta-pen, som det også ses på dette foto ligger der ikke støv på gulv el-ler i kabelbakken. Som man kan se, kan det ikke være kommet fra loftet. Var det faldet ned fra 5 meters højde ville det ikke ligge som en bunke midt på røret. P. Olesen laver en grundig rengøring af en stor zone rundt om røret og kabelbakke.</p> | |

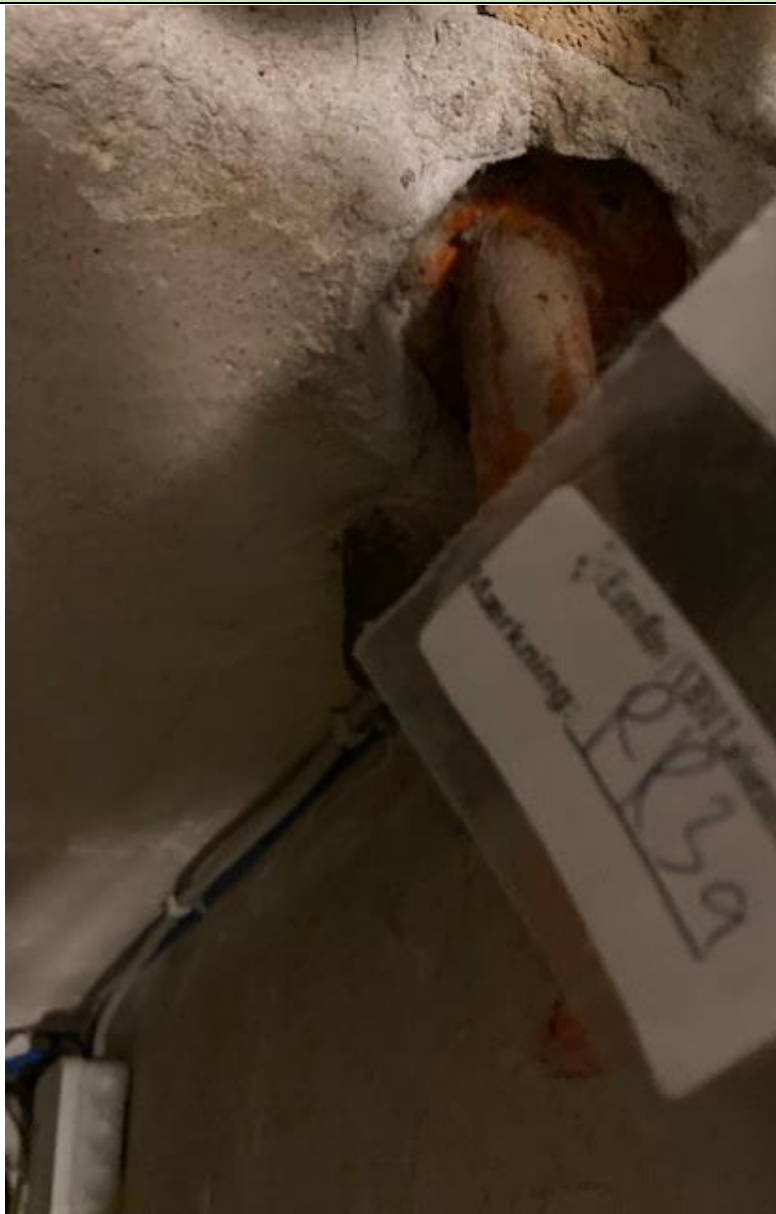
| Nr. | Foto | Beskrivelse | Asbest<br>prøve |
|---|---|---|---|
| 10 | | <p>Den 21 marts 2022</p> <p>Prøve af kisel omkring rør op i loftet i maskinrum. Alt asbest omkring røret er fjernet men det er ikke muligt at fjerne det der går op i loftet. Røret er senere skåret af og hullet er til spartlet.</p> | <p>Påvist</p> <p>Chrysotil</p> |

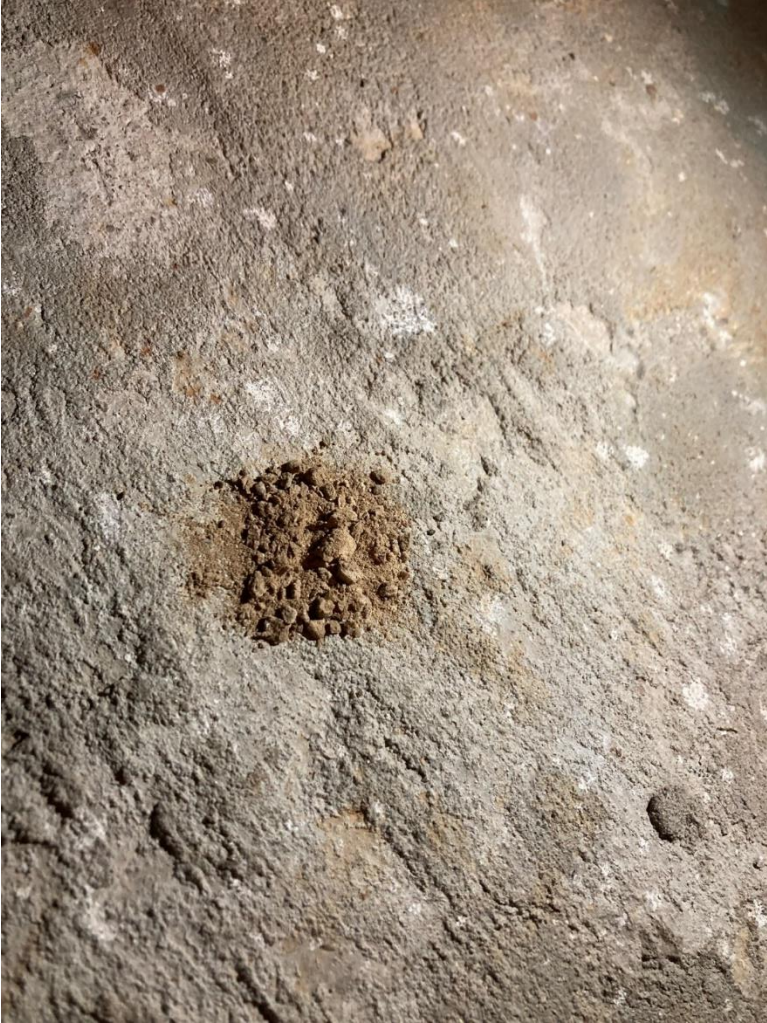
| Nr. | Foto | Beskrivelse | Asbest<br>prøve |
|---|---|---|---|
| 15 | | <p>Den 13. juni 2023</p> <p>Der blev fundet en uforklarlig bunke asbestholdig kisel i etape 3 på gulvet. Gulvet har fået vandglas, man kan se hvordan betonen skinder og der er ingen asbestør oven over. Det er helt klart blevet placeret der.</p> | |

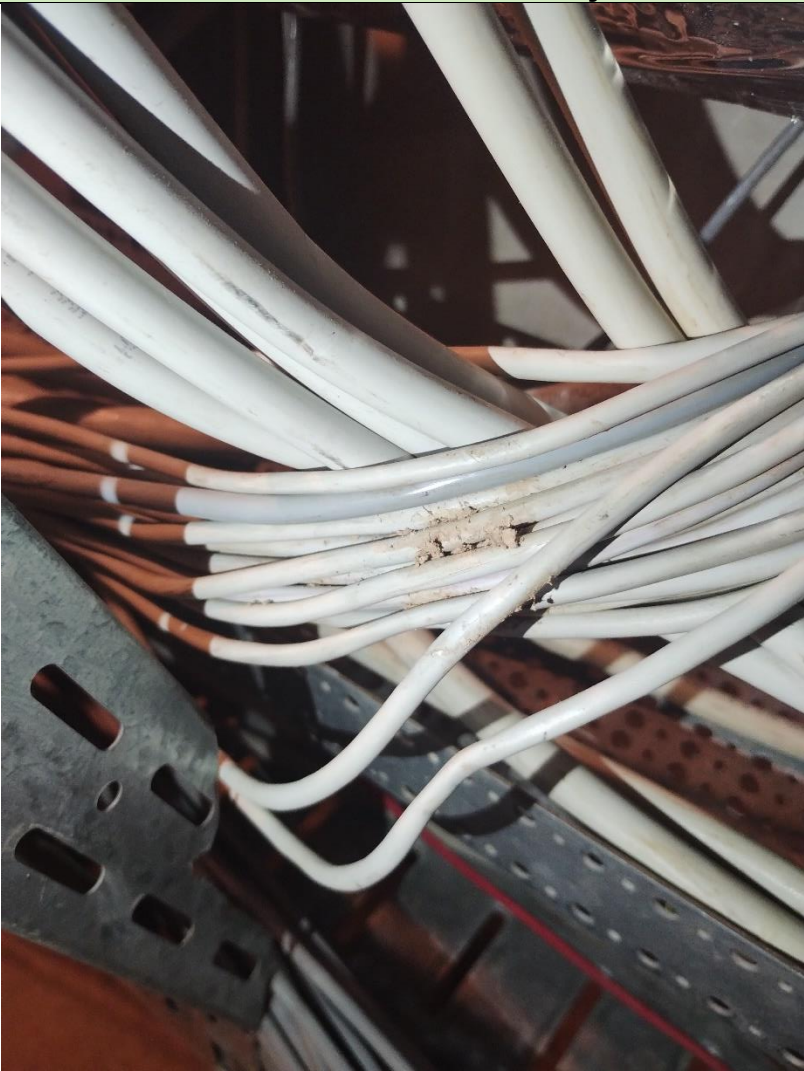
| Nr. | Foto | Beskrivelse | Asbest<br>prøve |
|---|---|---|---|
| 17 | | <p>Den 14 juni 2023</p> <p>Støvet på billedede blev fundet i ingeniørgangen i etape 1. Inden fundet havde der været fire besigtigelser af arbejdet. Til hver besigtigelse har der deltaget 4 til 6 personer, og ingen har set det meget åbenlyse støv. Kablerne var, som man kan se på billedet, taget ud af kabelbakkerne under rengøringen. Støvet har ikke kunne blive liggende på den måde, når kablerne er blevet flyttet ud af kabelbakkerne. Der er ingen konstruktioner over kablerne, hvor støvet kan falde fra og ned på kablerne på den måde. Grunden til at området blev genbesøgt en femte gang, var fordi vi gjorde noget anderledes i etape 2, som vi ville se om var nødvendigt i etape 1. Støvet blev fjernet og området blev rengjort, inden der blev foretaget en prøve.</p> | |

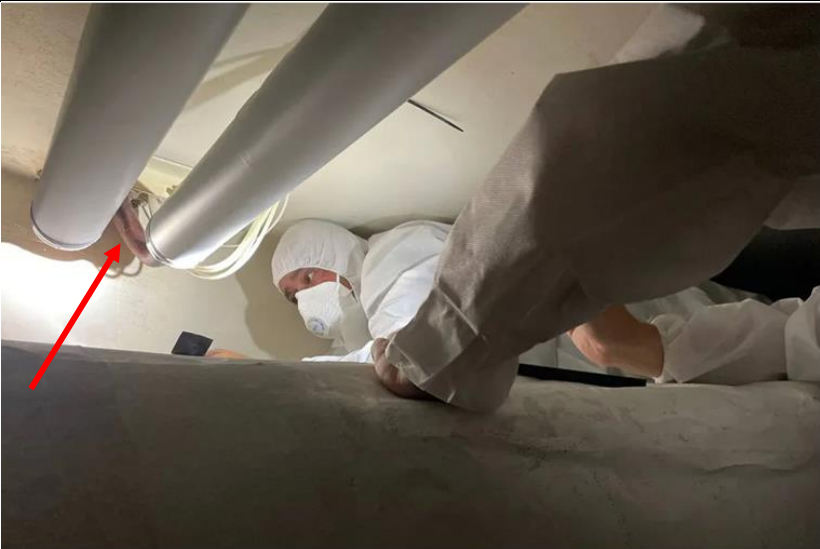
| Nr. | Foto | Beskrivelse | As-<br>best<br>prøve |
|---|---|---|---|
| 18 | <p>Ifølge ham tog han to prøver i gennemføringer, som går op igennem et betondæk, og en enkelt i en kabelbakke. Alle kommunens prøver er fra kabelbakker.</p> | <p>Den 26. juni 2023</p> <p>Medarbejder Dilman Azizi tager politikerne Metin Aydin, Jakob Søgaard Clausen og Henrik Arens med på uanmeldt besigtigelse i kælderen hvor de udtager 3 prøver. De 2 af prøverne er udtaget op i dæk konstruktionen hvor de har brudt forseglingen og lavet en ny asbest forurening i kælderen.</p> | <p>På-<br/>vist</p> <p>Amo-<br/>sit</p> |

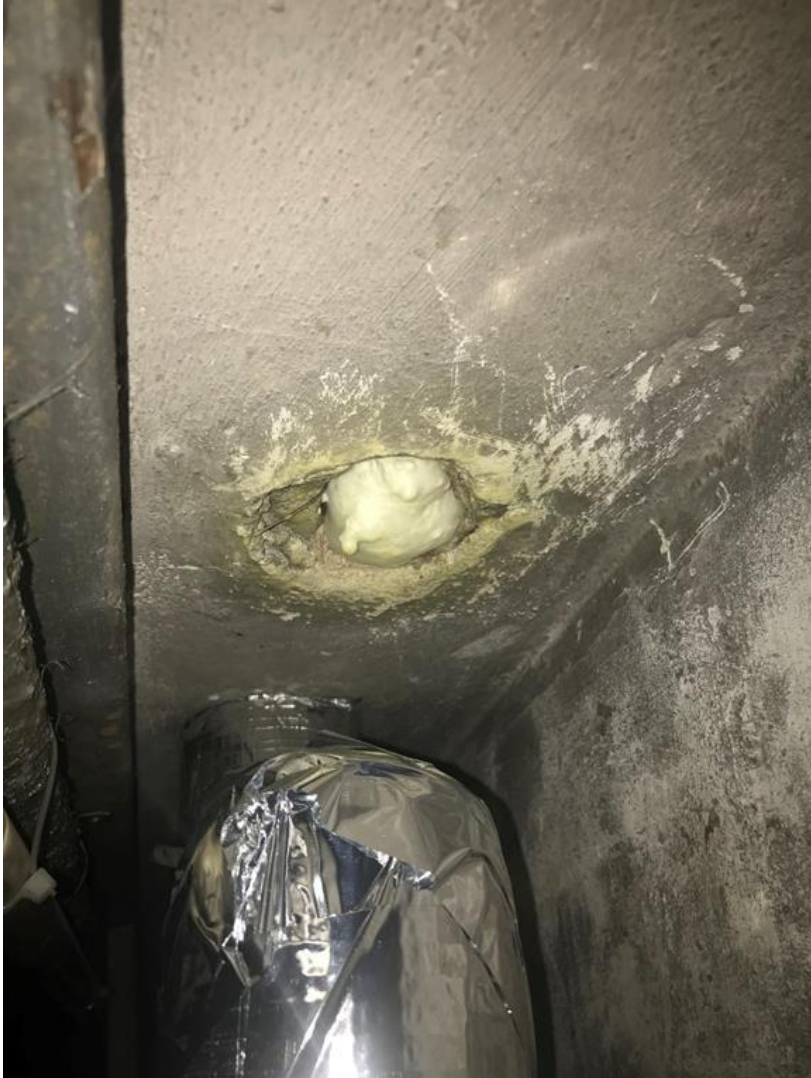
| Nr. | Foto | Beskrivelse | As-<br>best<br>prøve |
|---|---|---|---|
| 21 | | <p>Fra den 15.05.2022</p> <p>Fra DGE-rapport nr. 21-0310-6 Aarhus Rådhus supplerende luft-prøver i kældere, samt gennemgang af rørgennemføringer. Fra den 15.05.2022</p> <p>Samme op føring som</p> <p>Tidligere rør op føringer lakforseglet og huller er også til skummet.</p> | |

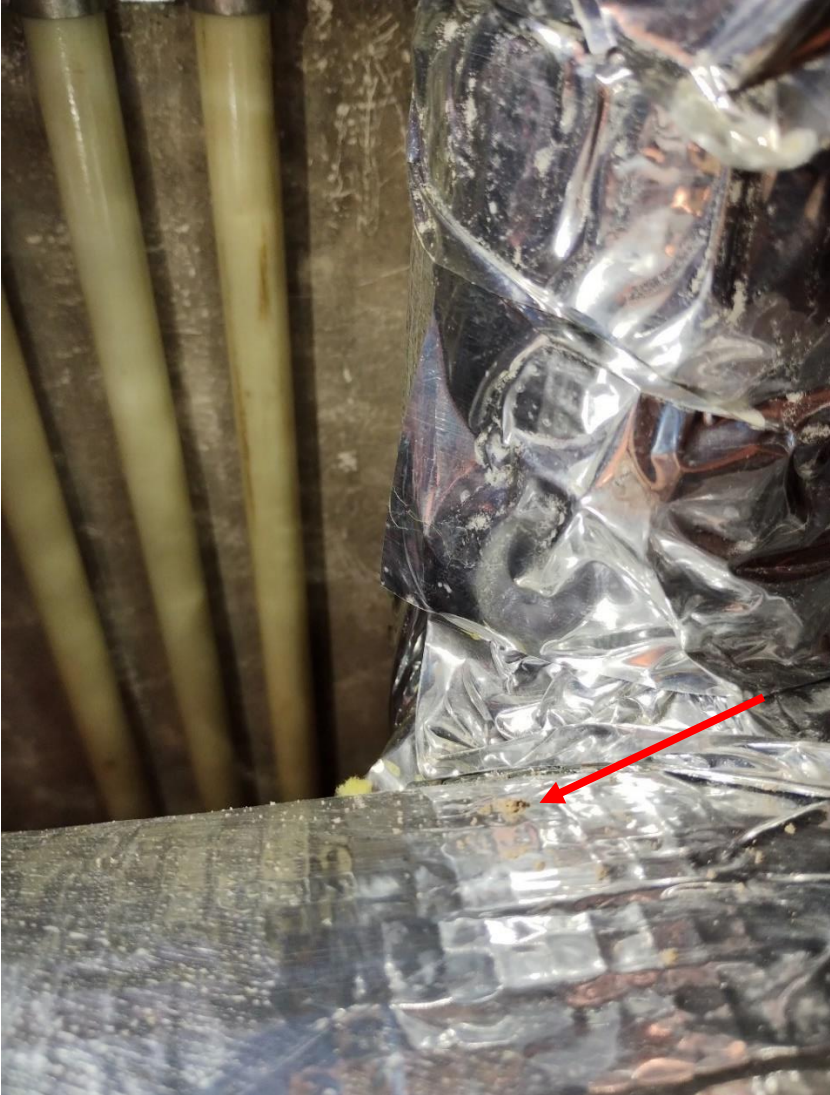
| Nr. | Foto | Beskrivelse | As-<br>best<br>prøve |
|---|---|---|---|
| 23 | | <p>Den 12. september 2023</p> <p>Støv på rør under foto 22.</p> <p>Der ligger asbestholdigt kiselgurs smulder rundt på hele røret og lidt større klumper også. Der er lavet en ny asbest forurening af området.</p> | |
