# Gennemgang af forløb

Renovering af Aarhus Rådhus – Undersøgelse for asbest

DGE-sag: 21-0310-17

Dato: 02.10.2023

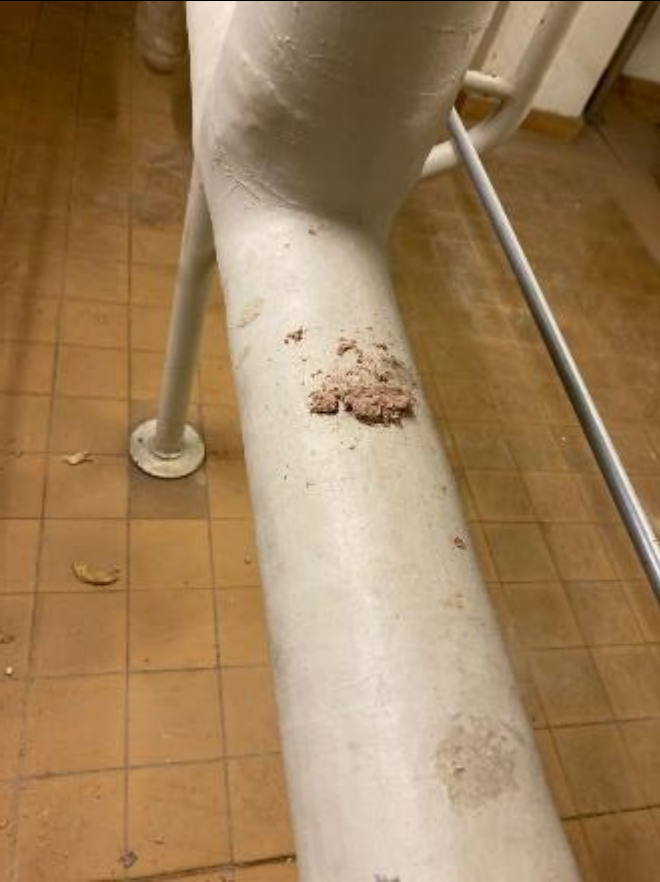
| Nr. | Foto | Beskrivelse | Asbest<br>prøve |
|---|---|---|---|
| 1 | | 1. gang der bliver fundet noget uforklarligt. Der ligger kisel midt på et rør i kedelrummet, hvor der oven over ikke er rør med asbest. Der er heller ikke rester på gulvet under røret. Havde der været et rør i loftet og der var faldet/drysset asbest ned fra 5 meters højde ville det have været spredt som fint pulver/støv ud over det hele. Det ville ikke bare ligge i en stor klump midt på røret. | Påvist<br>Amosit |

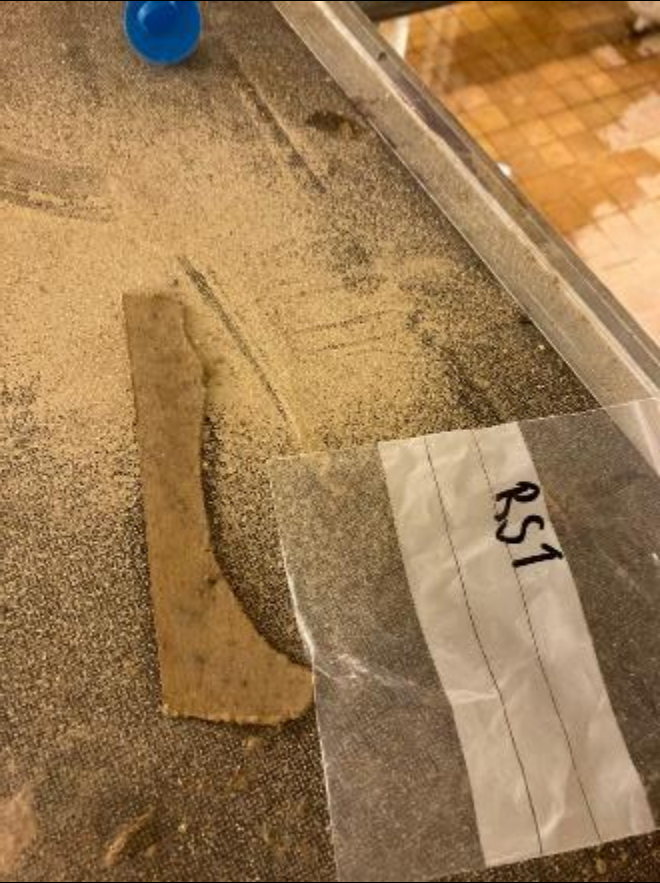
| Nr. | Foto | Beskrivelse | Asbest<br>prøve |
|---|---|---|---|
| 2 | | Støv på rulle stil-lads, prøve udtaget. Igen arbej-det på dette tids-punkt for rørføring i loftet. As-beststøvet er koncen-treret om en bunke på rullestil-aset. | Påvist<br>Antho-fyllit |

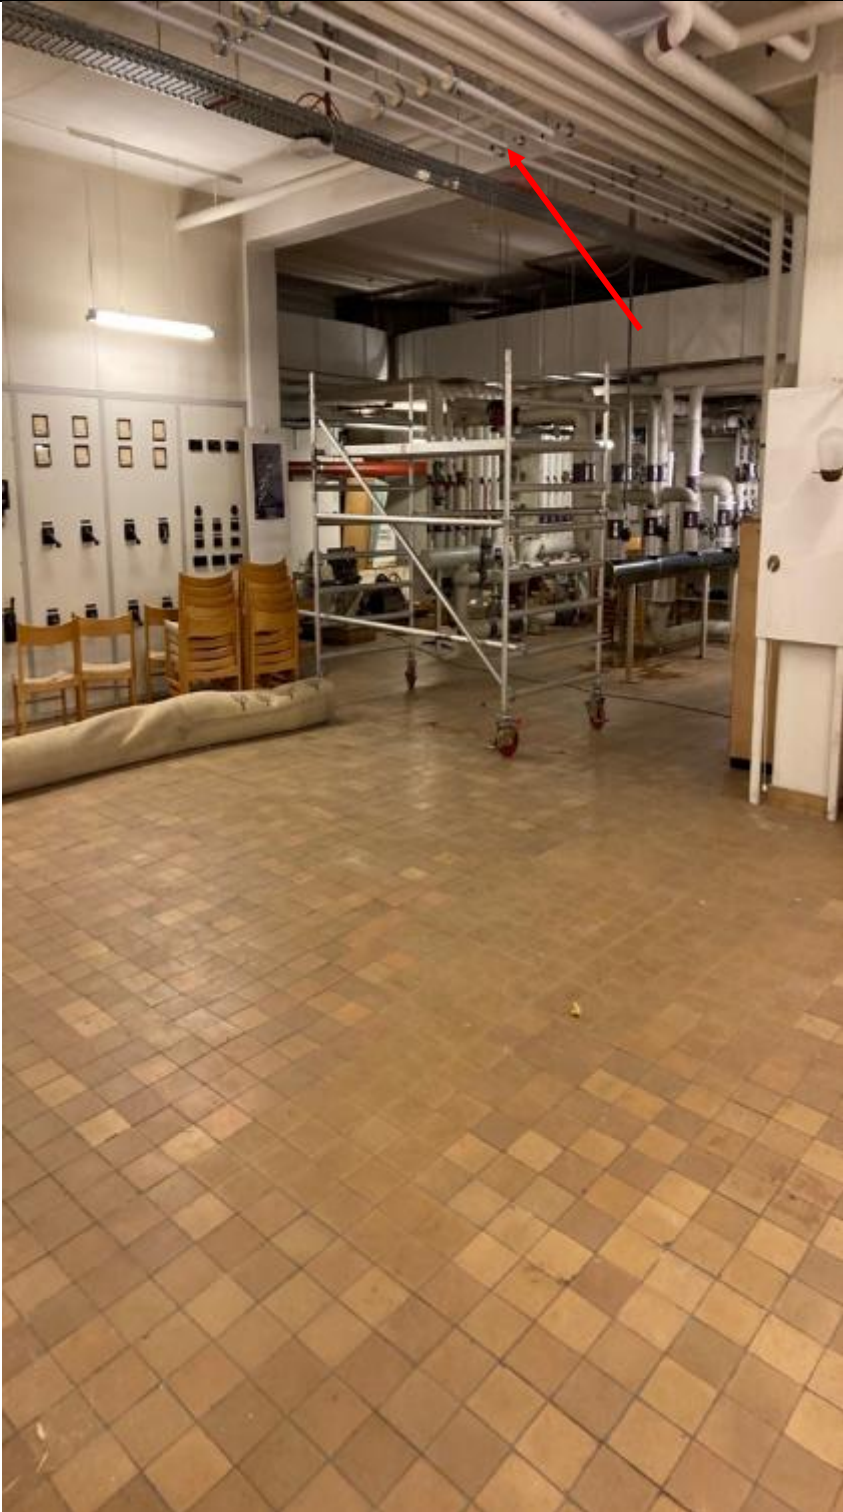
| Nr. | Foto | Beskrivelse | Asbest<br>prøve |
|---|---|---|---|
| 3 | | <p>Maskinrum med rullestillads. Her ses hvor højt der er til loftet. VVS er i gang med at trække nye rør i loftet.</p> | |

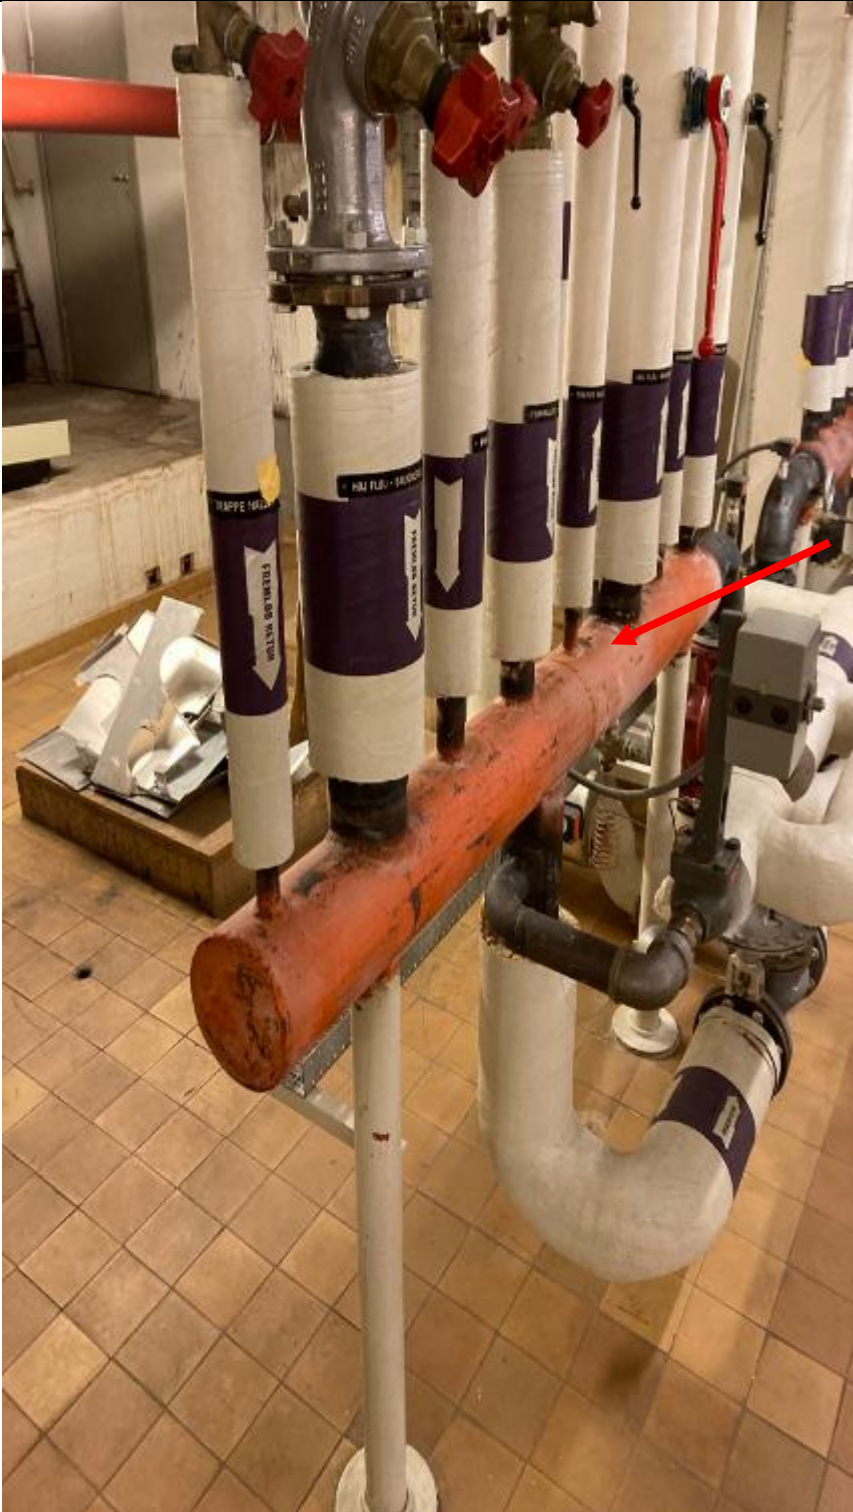
| Nr. | Foto | Beskrivelse | Asbest<br>prøve |
|---|---|---|---|
| 4 | | <p>Den 25. maj 2021. Her var der ikke spor af asbest på det orange rør eller i kabelbakken. Billede er taget efter endt rengøring P. Olesen. Røret er desuden lakeret, for at være 100% sikker på der ikke er asbestfibre tilbage.</p> | |

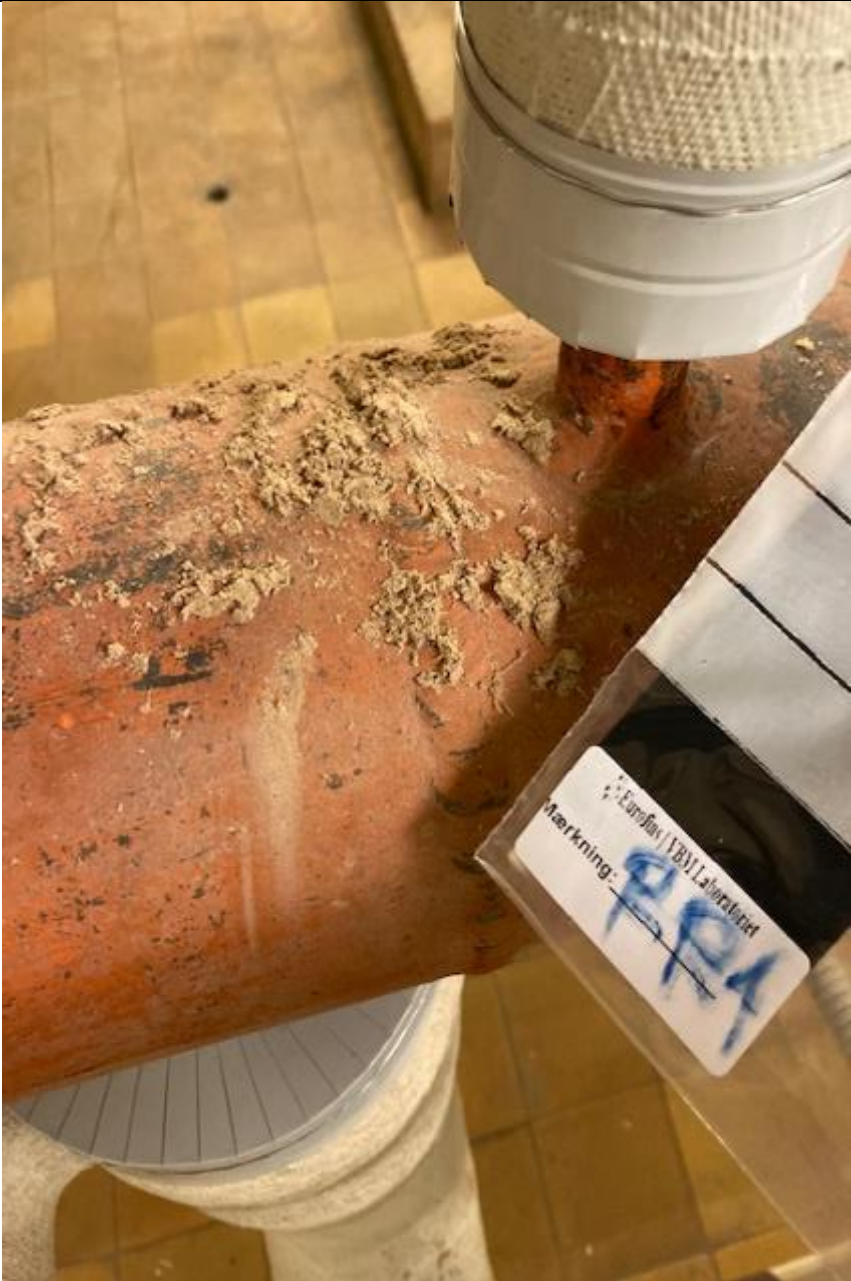
| Nr. | Foto | Beskrivelse | Asbest<br>prøve |
|---|---|---|---|
| 5 | | <p>2.gang der bliver fundet noget uforklarligt. Der ligger igen kisel midt på et rør. Røret er rengjort og lakeret foto dokumentation fra den 25.maj 2021. Der er ikke oven over røret asbest rør, ej heller rester på gulvet under eller i kabelbakken. Det lå som en fin bunke indtil der blev pustet til det ved afleveringen.</p> | <p>Påvist<br/>Amosit</p> |

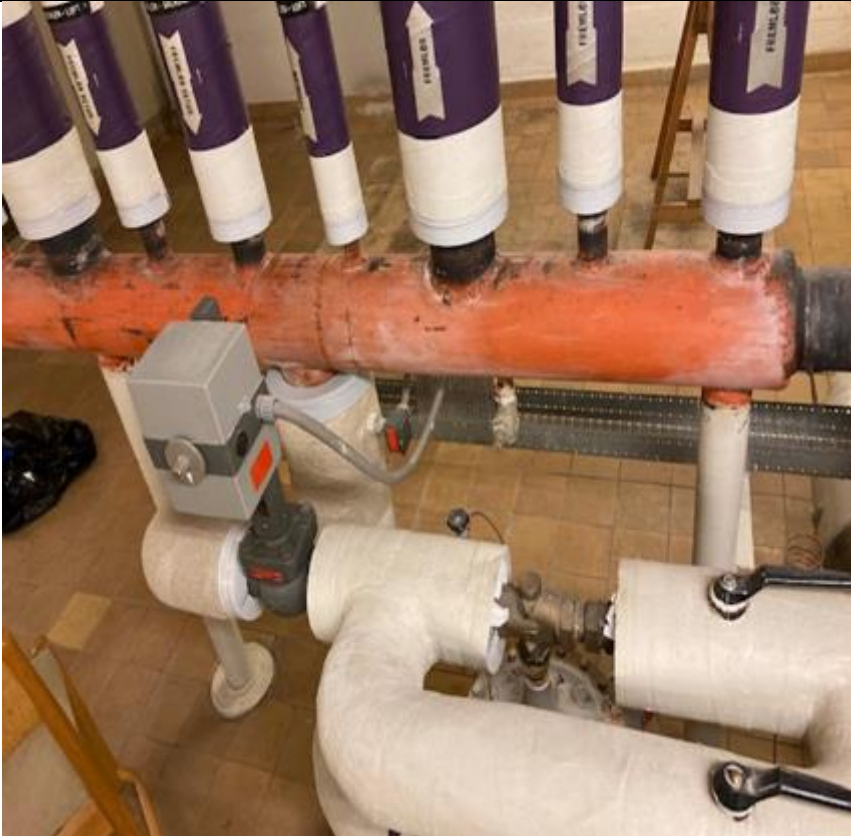
| Nr. | Foto | Beskrivelse | Asbest<br>prøve |
|---|---|---|---|
| 6 | | <p>Alt støv blev fjernet med gelta-pen, som det også ses på dette foto ligger der ikke støv på gulv eller i kabelbakken. Der var måske noget indtørret støv kisel ned ved pumpen.</p> | |

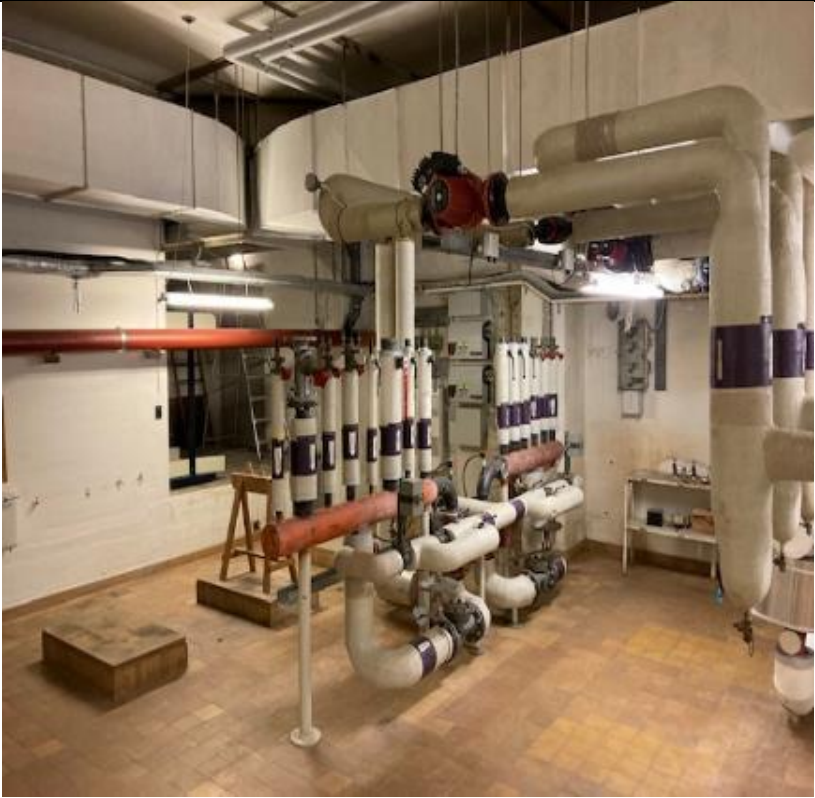
| Nr. | Foto | Beskrivelse | Asbest<br>prøve |
|---|---|---|---|
| 7 | | <p>Alt støv blev fjernet med gelta-pen, som det også ses på dette foto ligger der ikke støv på gulv eller i kabelbakken. Som man kan se, kan det ikke være kommet fra loftet. Var det faldet ned fra 5 meters højde ville det ikke ligge som en bunke midt på røret. P. Olesen laver en grundig rengøring af en stor zone rundt om røret og kabelbakke.</p> | |

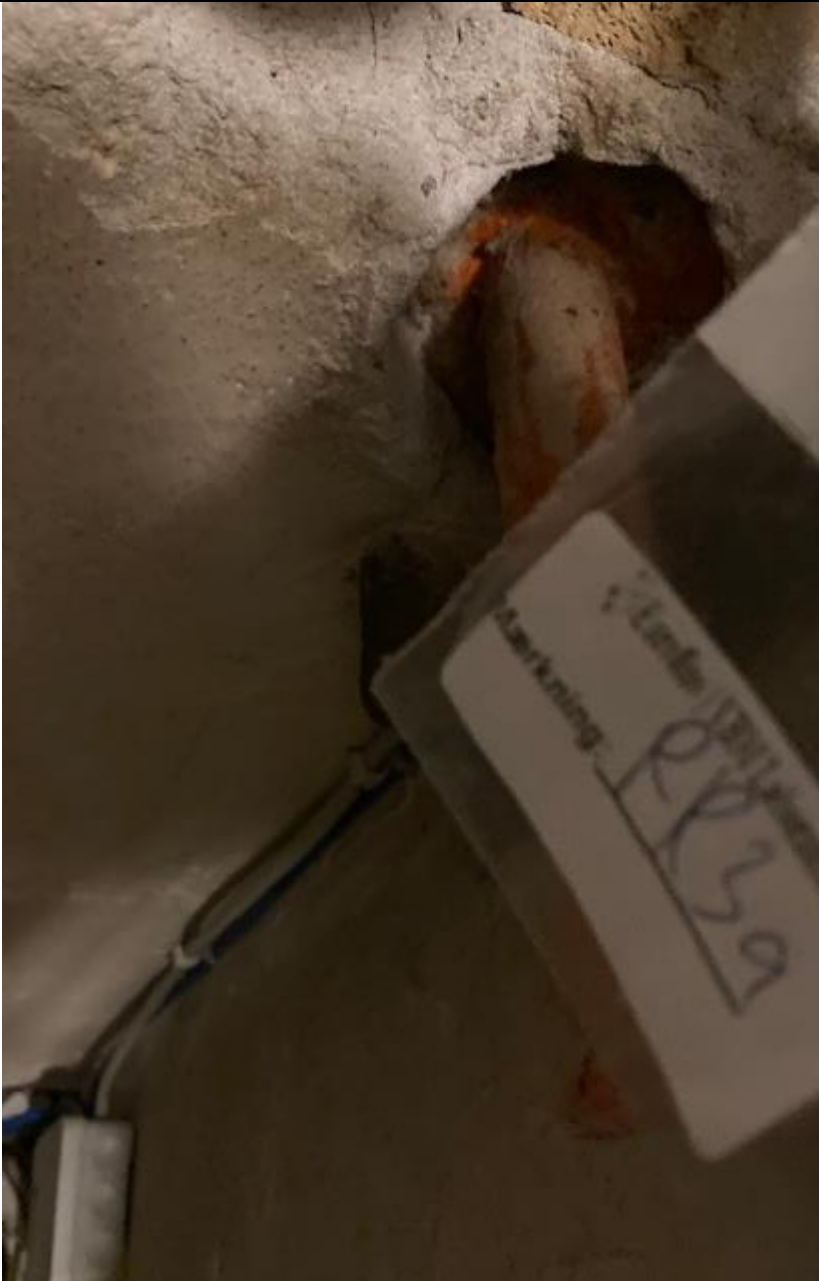
| Nr. | Foto | Beskrivelse | Asbest<br>prøve |
|---|---|---|---|
| 8 | | <p>Prøve af kisel omkring rør op i loftet i maskinrum. Alt asbest omkring røret er fjernet men det er ikke muligt at fjerne det der går op i loftet. Røret er senere skåret af og hullet er tilspartlet.</p> | <p>Påvist<br/><br/>Chrysotil</p> |

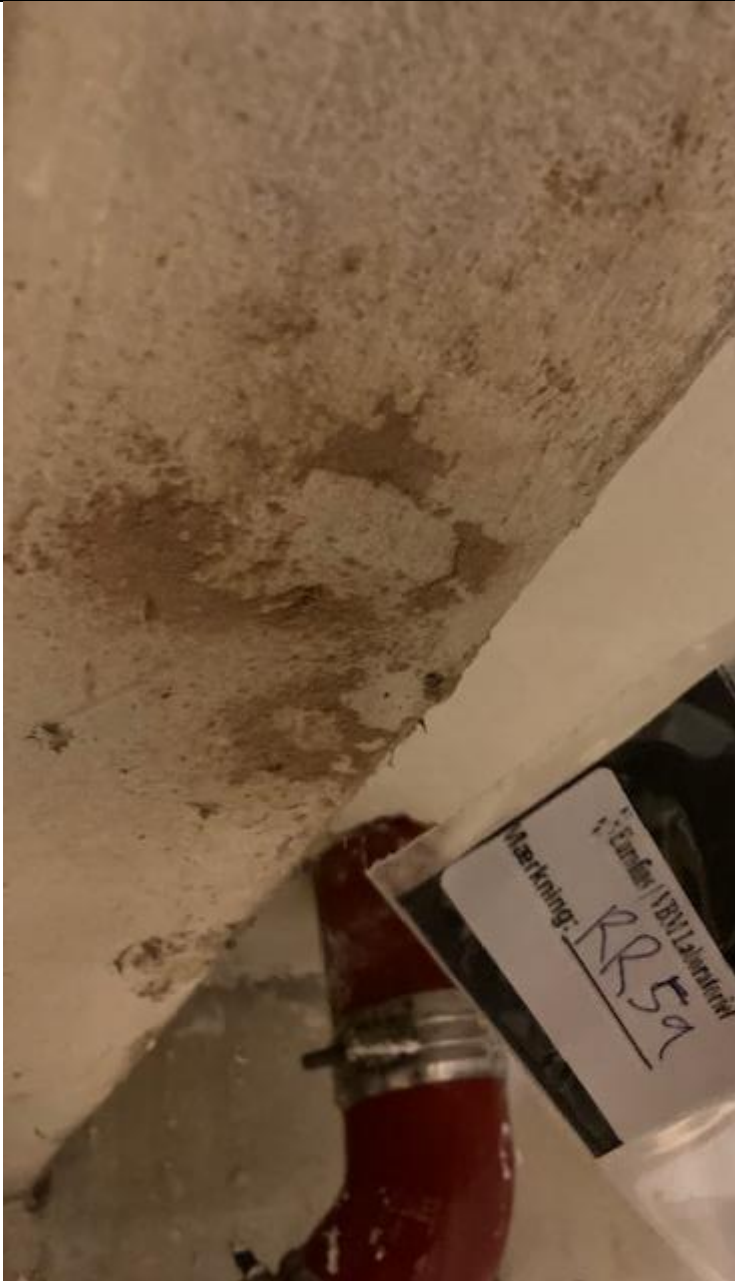
| Nr. | Foto | Beskrivelse | Asbest<br>prøve |
|---|---|---|---|
| 10 | | Prøve af støv i loftet. Det ligner nærmest nogen har kastet en bold op i loftet med kiselstøv. Det var meget tydeligt, og har ikke været der før ved rengøring. Det er uforklarligt hvordan det er havnet i loftet eftersom der ikke er foregået asbest arbejdet i rummet efter rengøring. | Påvist<br><br>Antho-<br>fyl-<br>lit/Tre-<br>molit |

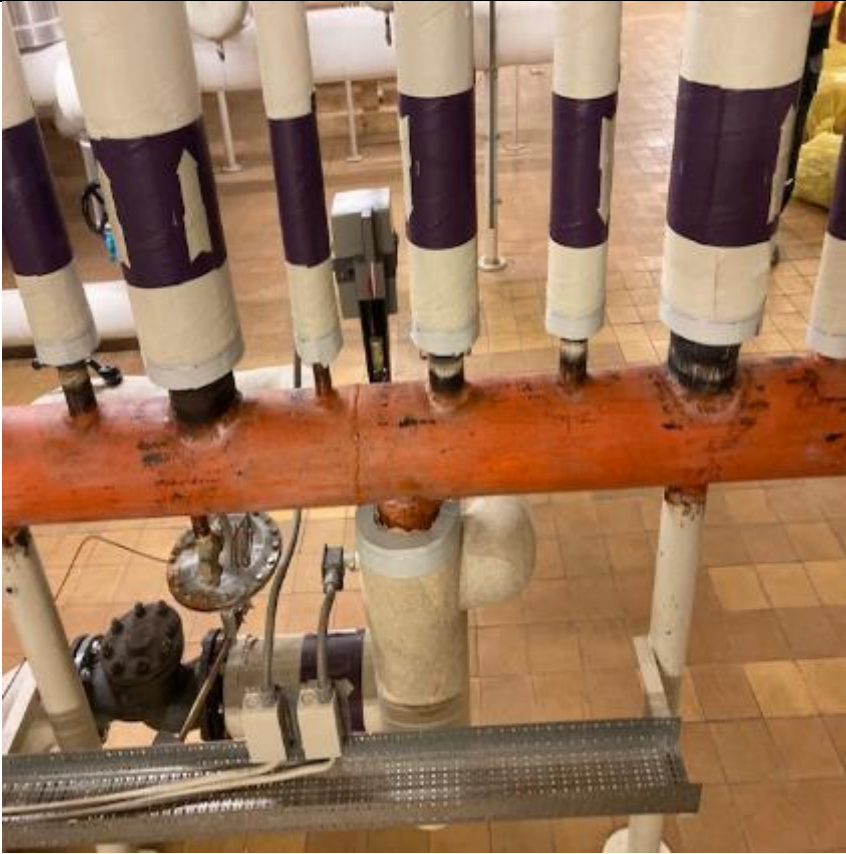
| Nr. | Foto | Beskrivelse | Asbest<br>prøve |
|---|---|---|---|
| 11 | | <p>Gennemgang af maskinrum efter ekstra rengøring om kring røret, der er ikke spor af støv. Kabelbakke er helt ren og selv pumpe hvor det lignede indgroet støv det var fjernet og væk. Ved gennemgangen var</p> <p><b>Fra Aarhus kommune</b></p> <ul style="list-style-type: none"> <li>• Henrik Kærsgaard</li> <li>• Henrik Bauer</li> <li>• Henrik Mortensen</li> </ul> <p><b>Fra C.F. Møller</b></p> <ul style="list-style-type: none"> <li>• Knud Back</li> </ul> <p><b>Fra P Olsen</b></p> <ul style="list-style-type: none"> <li>• Leif</li> <li>• Thomas Led</li> </ul> <p><b>Fra DGE Miljø og Ingeniør firma</b></p> <ul style="list-style-type: none"> <li>• Jørgen Vendelbo</li> </ul> | |

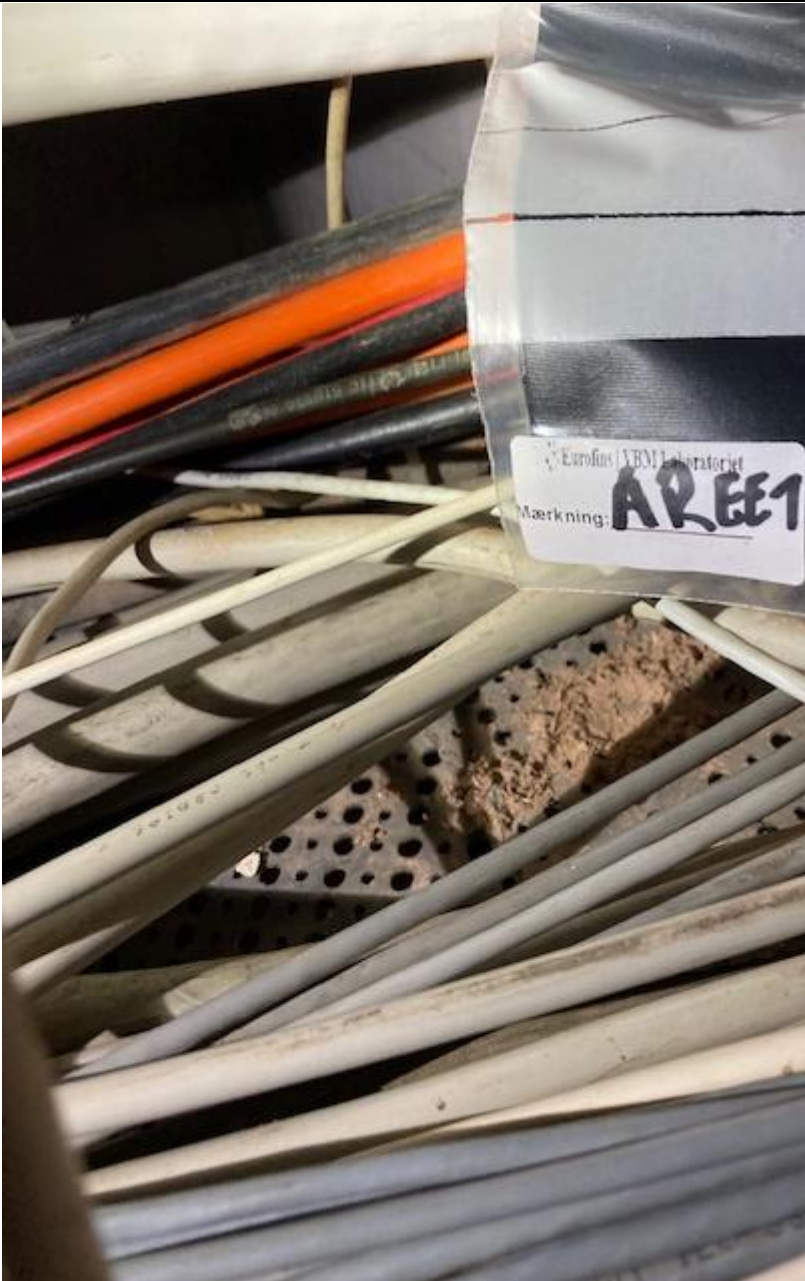
| Nr. | Foto | Beskrivelse | Asbest<br>prøve |
|---|---|---|---|
| 12 | | <p>Prøve af fund af kisel i kabelbakke i etape 2. Der er ikke spor af kisel på kablerne ligger i en klump i bunden af kabelbakke. Der er ikke asbeststrør henover, så det er uforklarligt hvordan det er havnet her. Var det støv som var fladet ned oppe fra et rør så havde der været kiselstøv over alt på kablerne og imellem kablerne.</p> | <p>Påvist<br/><br/>Amosit,<br/>Anthofyllit/Tremolit</p> |

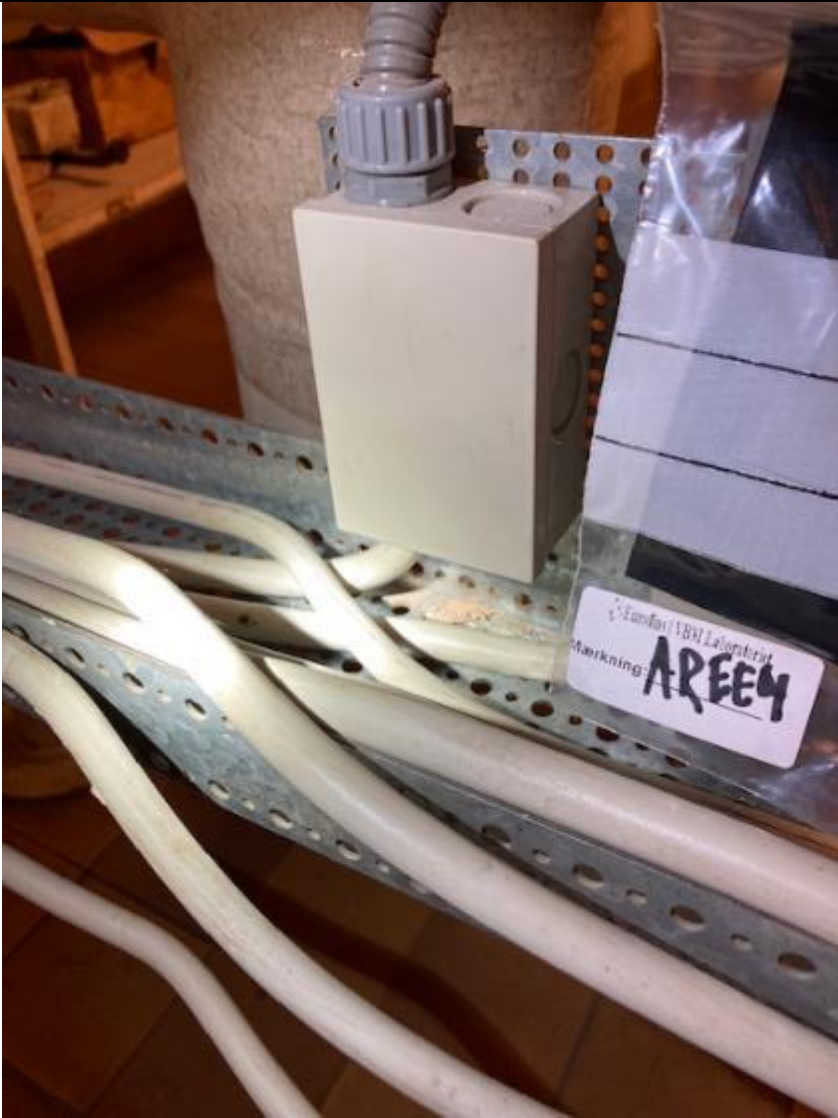
| Nr. | Foto | Beskrivelse | Asbest<br>prøve |
|---|---|---|---|
| 13 | | <p>3.gang der blev fundet noget ufor-klarligt i maskine rummet. Der var helt rent den 5. april. Sidste der blev fundet asbest på det orange rør, var det af typen Amosit. Nu bliver der fundet Anthofy-lit/Tremolit en helt anden type asbest. Den klump kisel kunne ses fra over 5 meters afstand. Vi havde lige været 7 mand grundigt igennem lige præcis dette lille-område. Det kan heller ikke have været under kablerne, kabel retnin-gen kan ikke æn-dres pga. stikdåsen. Det kan kun være placeret der.</p> | <p>Påvist<br/><br/>Antho-fy-lit/Tre-molit</p> |

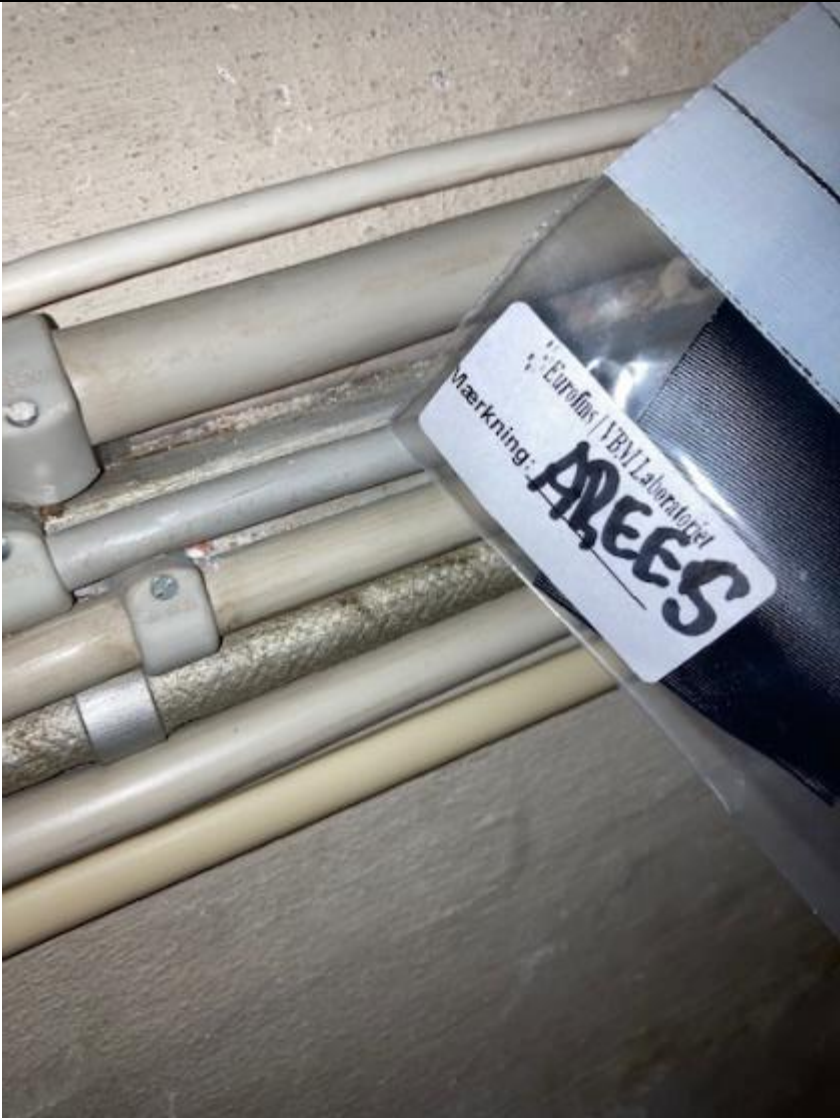
| Nr. | Foto | Beskrivelse | Asbest<br>prøve |
|---|---|---|---|
| 14 | | Støv på kabler, der lå ikke støv på de kabler den 5. april. Samt der er fundet en anden type asbest i loftet over se foto 8. Den asbest der var i loftet oven over sidst, var Chrysotil en helt anden type der ligger under. Var der drysset asbest fra loftet havde det været samme type asbest. Det er uforklarligt. | Påvist<br>Antho-<br>fyl-<br>lit/Tre-<br>molit |

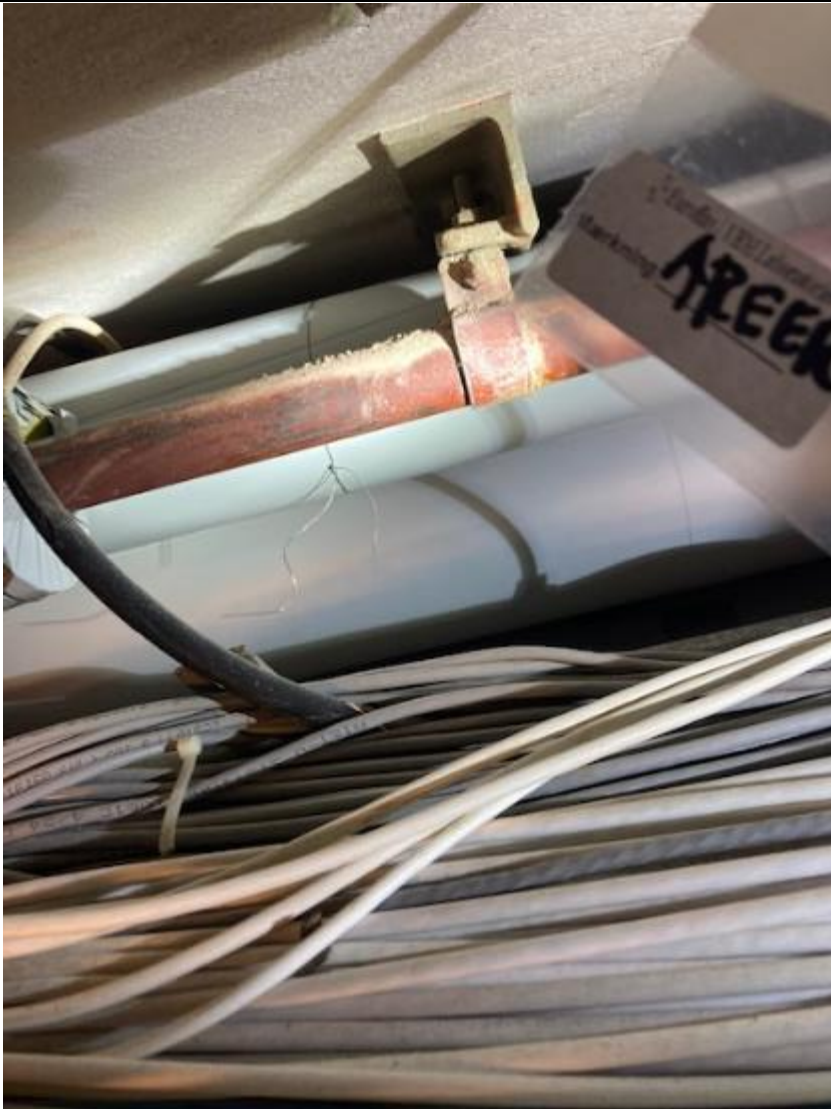
| Nr. | Foto | Beskrivelse | Asbest<br>prøve |
|---|---|---|---|
| 15 | | Støv på rør, det er er samme type asbest som er fundet i alle de andre 5 prøver som er udvalgt af medarbejder. Det er meget mærkeligt, da over hovedparten af kiselprøverne på rådhuset har været Amosit eller Chrysotil. Røret var rengjort og har fået vandglas af P. Olesen, så asbesten er dukket op bagefter på uforklarligvis. Det er tydeligt der ikke er flere rør i loftet over. | Påvist<br><br>Anthofyllit/Tremolit |

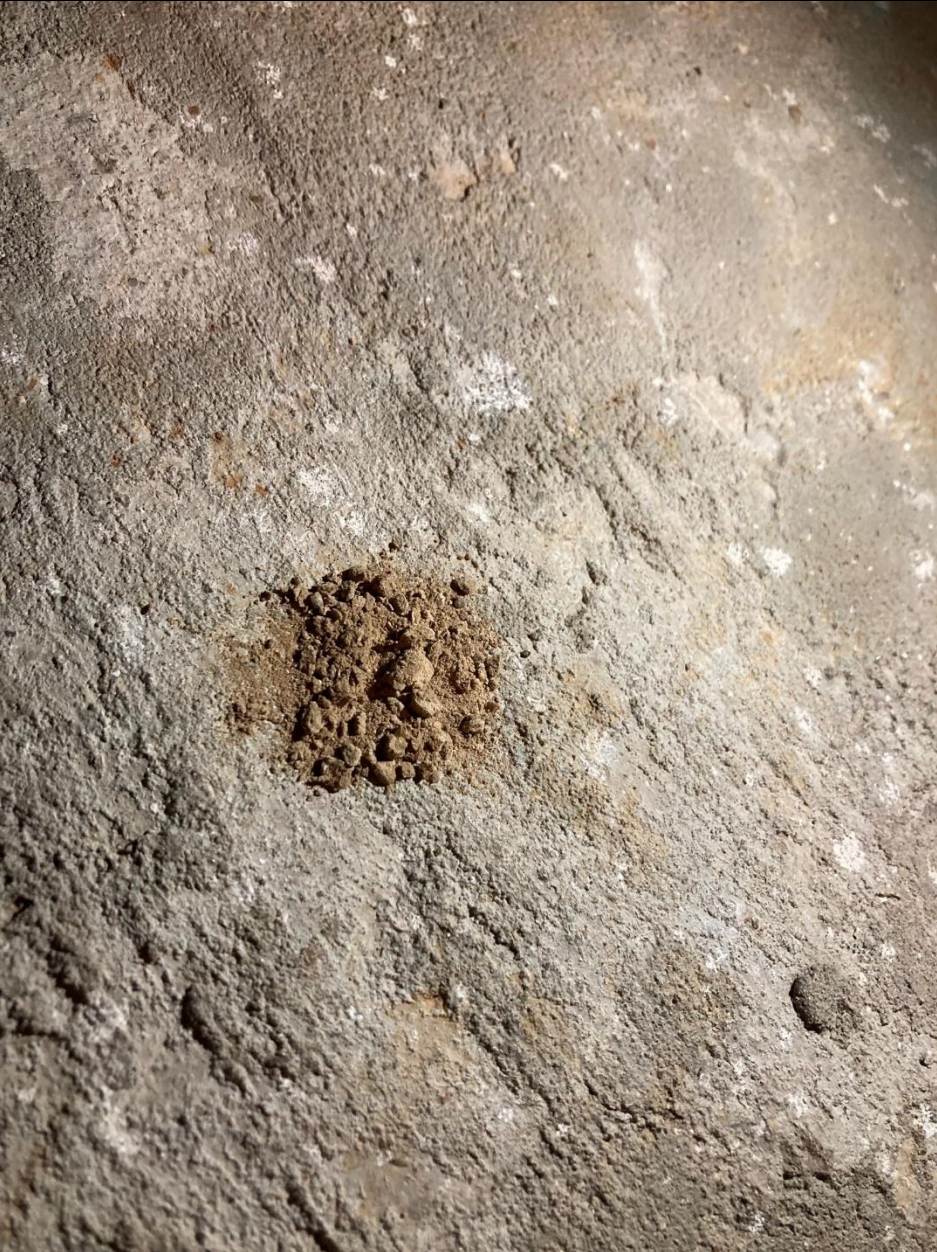
| Nr. | Foto | Beskrivelse | Asbest<br>prøve |
|---|---|---|---|
| 16 | | <p>Der blev fundet en uforklarlig bunke asbestholdig kisel i etape 3 på gulvet. Gulvet har fået vandklas, man kan se hvordan betonen skinder og der er ingen asbeststrør oven over. Det er helt klart blevet placeret der.</p> | |

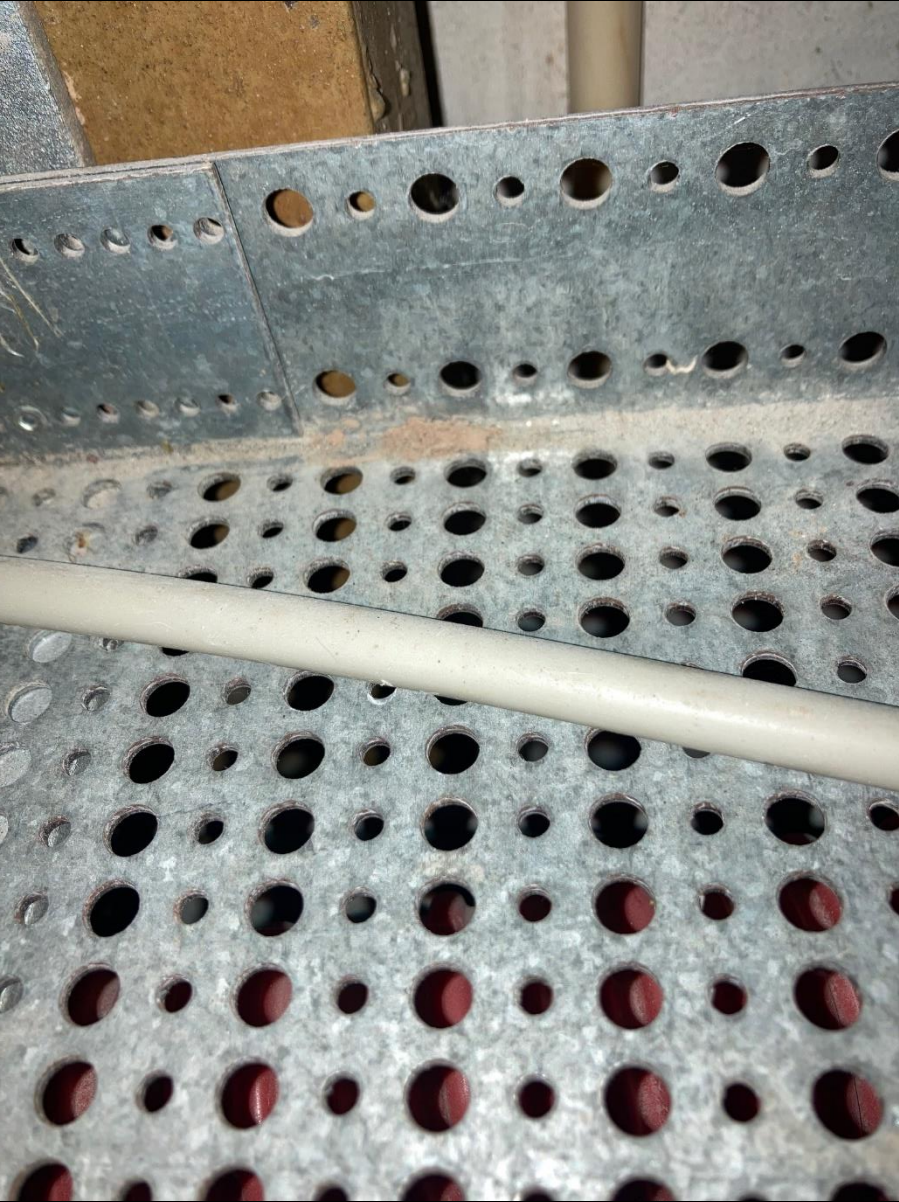
| Nr. | Foto | Beskrivelse | Asbest<br>prøve |
|---|---|---|---|
| 17 | | Funda af kiselstøv i kabelbakke i ingeniørgang, som medarbejder og Rådmænd gennemgår senere. Der har været lavet 3 ikke i orden afleveringer og Kingo har måtte rengøre det hele forfra og en endelig aflevering var OK. Det kan ses fra 2 meters afstand så det er placeret der. | |

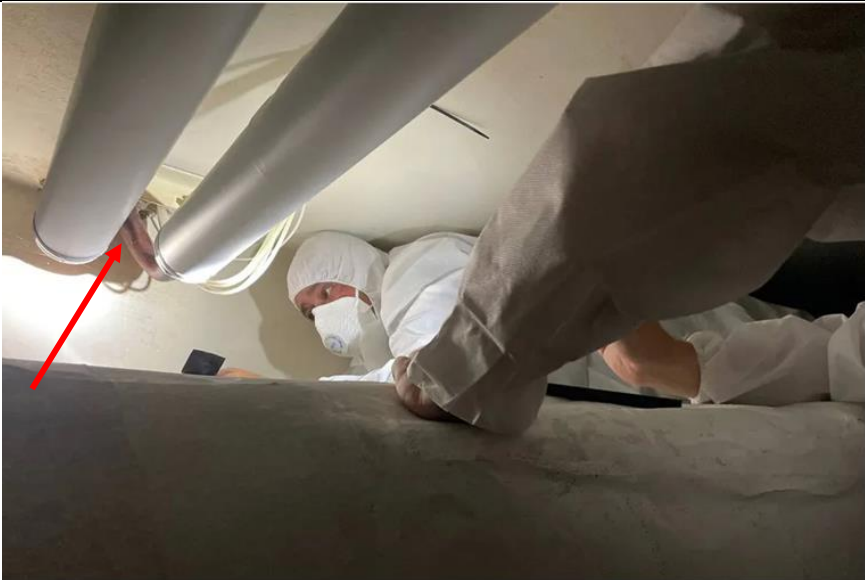
| Nr. | Foto | Beskrivelse | Asbestprøve |
|---|---|---|---|
| 18 | <p>Ifølge ham tog han to prøver i gennemføringer, som går op igennem et betondæk, og en enkelt i en kabelbakke. Alle kommunens prøver er fra kabelbakker.</p> | Medarbejdet Dilman Azizi tager politikerne Metin Aydin, Jakob Søgaard Clausen og Henrik Arens med på uanmeldt besigtigelse i kælderen hvor de udtager 3 prøver. De 2 af prøverne er udtaget op i dæk konstruktionen hvor de har brudt forseglingen og lavet en ny asbest forurening i kælderen. | Påvist<br>Amosit |

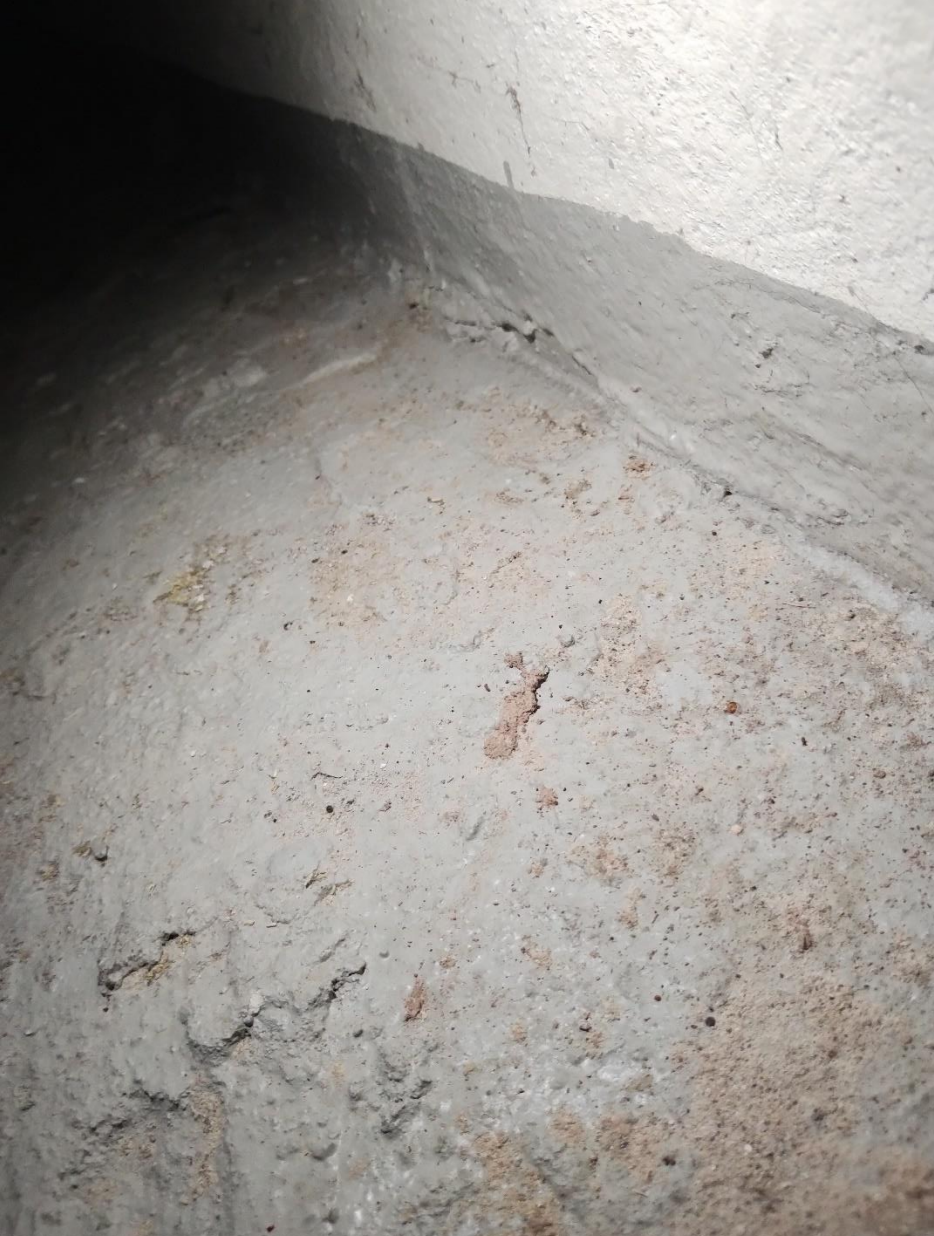
| Nr. | Foto | Beskrivelse | As-<br>best<br>prøve |
|---|---|---|---|
| 19 | | <p>Der ligger tydeligt kisel støv spredt rundt på ventilationsrør og på gulvet under rør op føring som tidligere var forseglet. Nu brudt og der er lavet en forurening af kælderen med asbestholdigt kiselgur.</p> | |

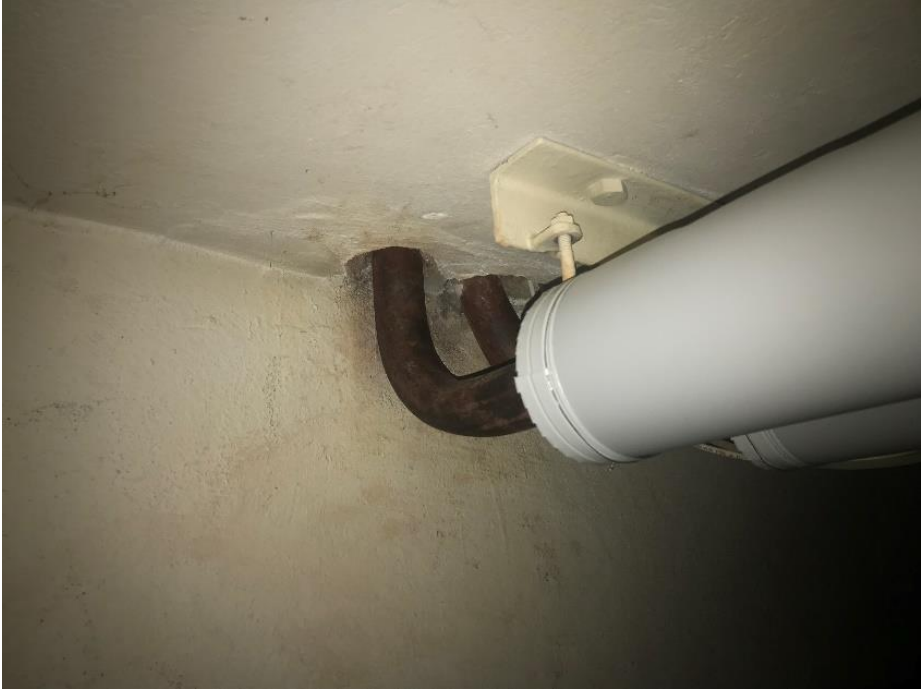
| Nr. | Foto | Beskrivelse | As-best<br>prøve |
|---|---|---|---|
| 20 | | <p>Fra DGE-rapport nr. 21-0310-6 Aarhus Rådhus supplerende luftprøver i kælder, samt gennemgang af rørgennemføringer. Fra den 15.05.2022</p> <p>DGE og P. Olesen undersøger samtlige rørgennemføringer og finder ingen gennemføringer hvor forseglingen var brudt eller ikke var lavet.</p> <p>Etape 8: Rør opføring, huller er lakeret, kiselgur er hårdt som beton og fint forseglet.</p> <p>Samme opføring som Medarbejder har udtaget prøve op i dæk og dermed brudt forseglingen og kontamineret kælderen.</p> | |

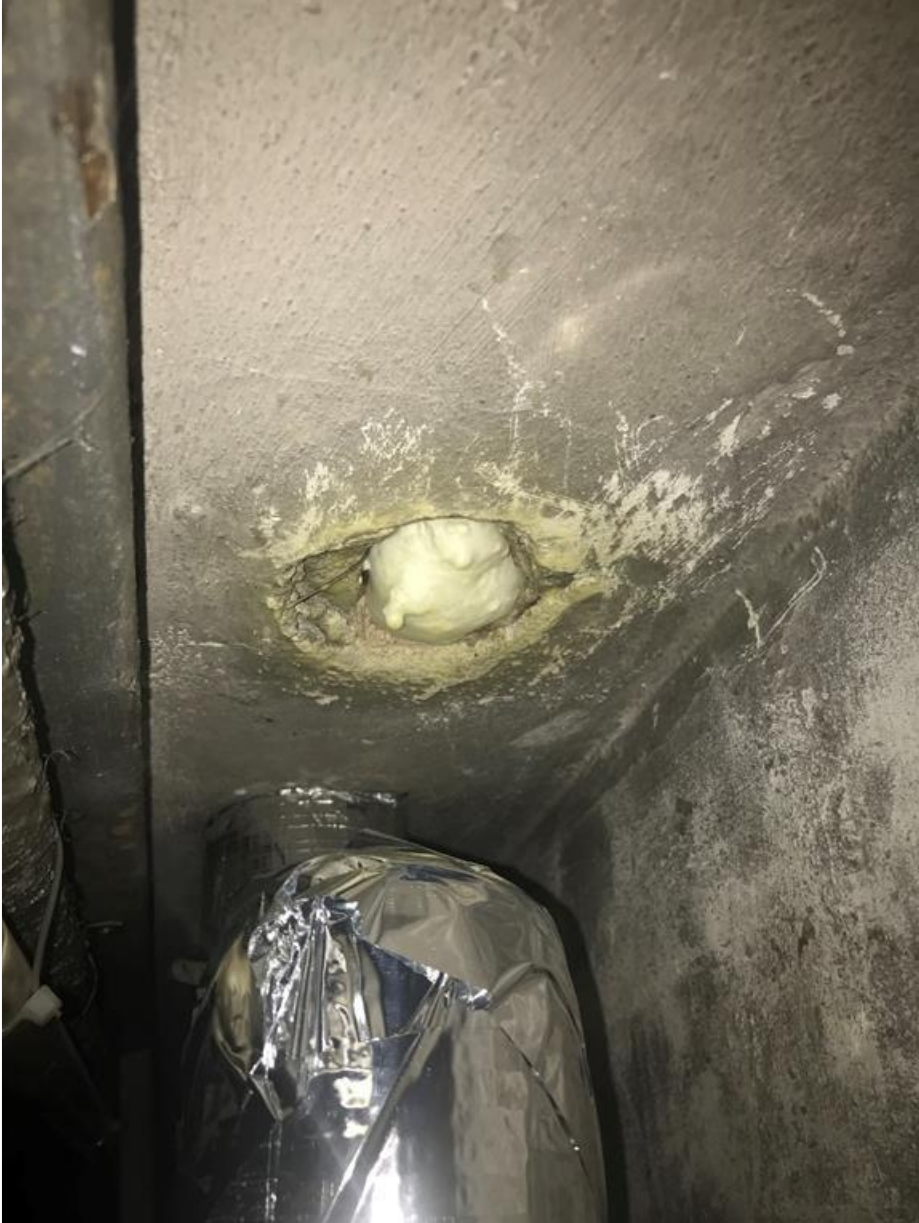
| Nr. | Foto | Beskrivelse | As-<br>best<br>prøve |
|---|---|---|---|
| 21 | | <p>Fra DGE-rapport nr. 21-0310-6 Aarhus Rådhus supplerende luftprøver i kældere, samt gennemgang af rørgennemføringer. Fra den 15.05.2022</p> <p>Samme opføring som</p> <p>Tidligere rør opføringer lakforseglet og huller er også tilskummet.</p> | |

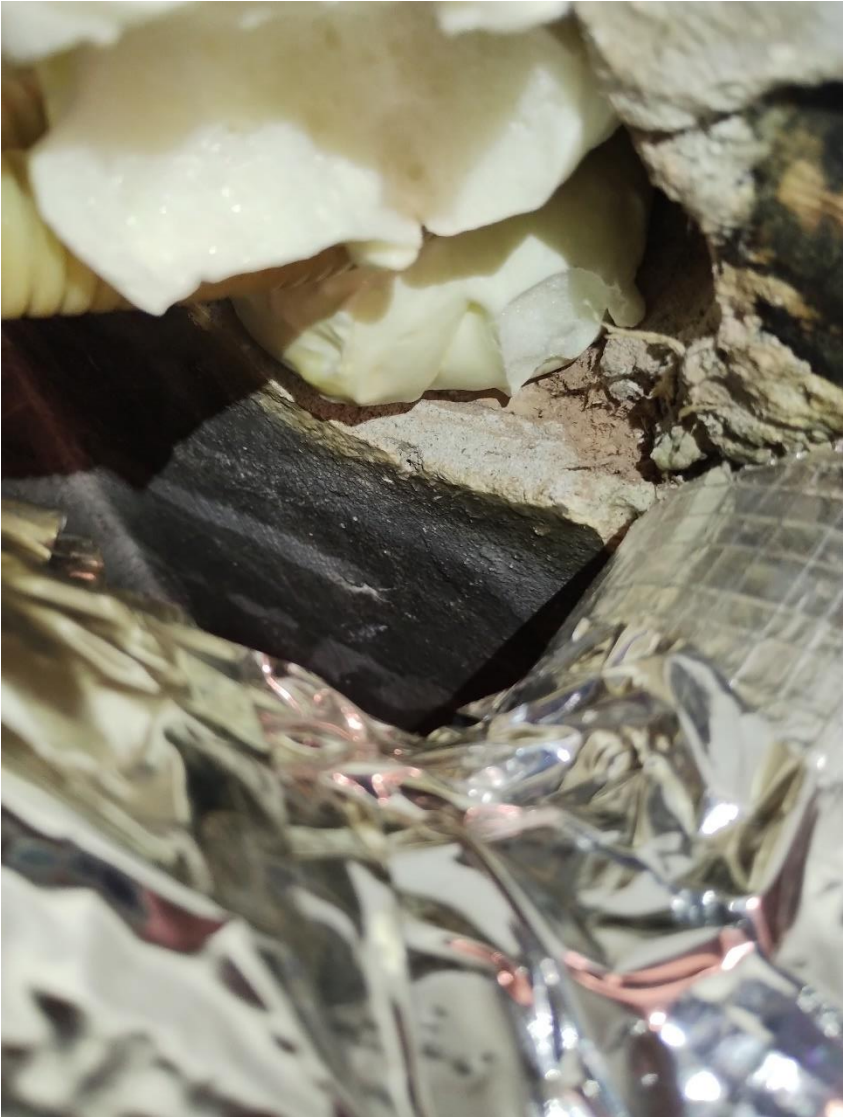
| Nr. | Foto | Beskrivelse | As-<br>best<br>prøve |
|---|---|---|---|
| 22 | | <p>Byggeskum fjernet og lakforseglingen brudt for at medarbejder og rådmænd kunne udtage en prøve op i dæk konstruktionen.</p> | |

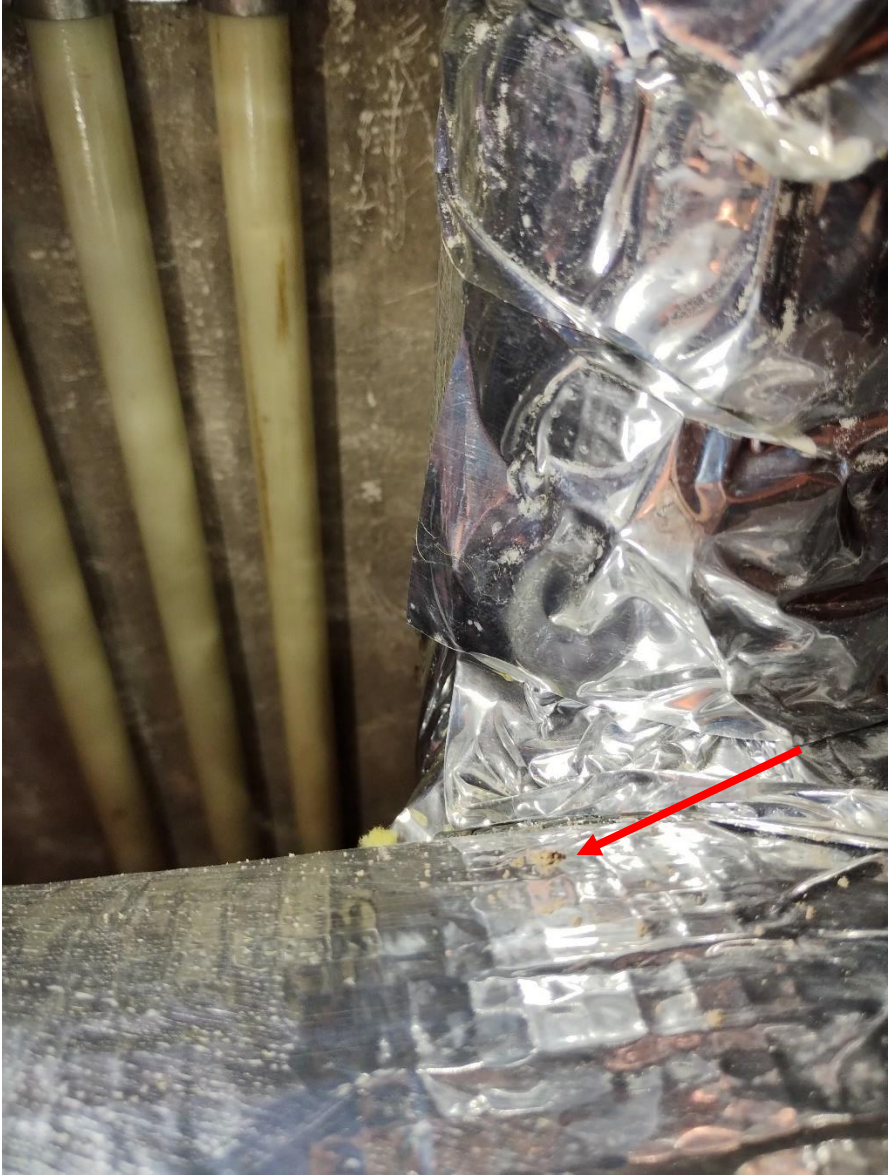
| Nr. | Foto | Beskrivelse | As-<br>best<br>prøve |
|---|---|---|---|
| 23 | | <p>Der ligger asbestholdigt kiselgurs smulder rundt på hele røret og lidt større klumper også. Der er lavet en ny asbest forurening af området.</p> | |
