# Notat om "Gennemgang af forløb" rapporten og asbestforløbet på Aarhus Rådhus

Af Jesper Haahr Mortensen og Brian Sten Larsen

20. marts 2024

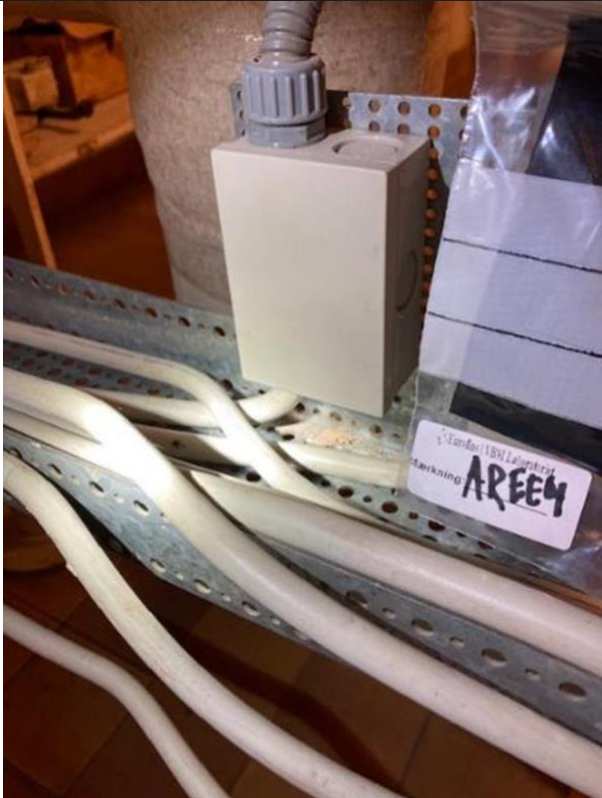
| Nr. | Foto | Beskrivelse | Asbest<br>prøve |
|---|---|---|---|
| 9 | | <p>Den 24 maj. 2022</p> <p>3.gang der blev fundet noget uforklarligt i maskine rummet. Der var helt rent den 5. april. Sidste der blev fundet asbest på det orange rør, var det af typen Amosit. Nu bliver der fundet Anthofy-lit/Tremolit en helt anden type asbest. Det ligger så tydeligt fremme at det umuligt lå der den 5.april.</p> | <p>Påvist</p> <p>Anthofyl-lit/Tremolit</p> |

*"Den 24. maj 2022. 3. gang der blev fundet noget uforklarligt i maskinerummet. Der var helt rent den 5. april. Sidste gang der blev fundet asbest på det orange rør, var det af typen Amosit. Nu bliver der fundet Anthofylit/Tremolit, en helt anden type asbest. Det ligger så tydeligt fremme, at det umuligt lå der den 5. april."*

Hvordan kan der være helt rent den 5. april 2022 i maskinrummet, når Arbejdstilsynet den 18. maj 2022 giver påbud efter fund af asbestholdigt støv i kabelbakkerne?

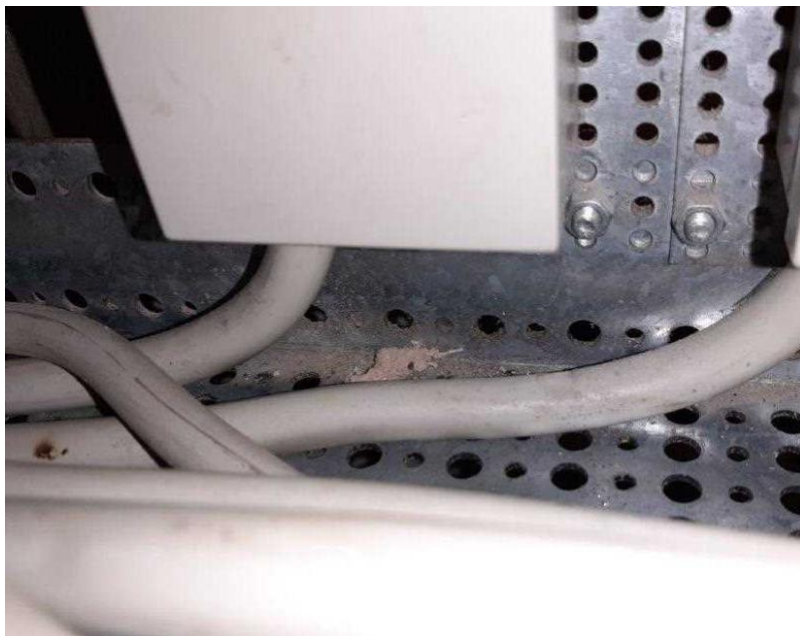
## Billede 2:

Billed 9 i bilag 1, her skal I notere jer datoen, teksten, asbesttypen og ledningernes placeringer på billedet. Kig derefter på billede 2 nedenunder, som er fra Arbejdstilsynets rapport fra påbuddet den 18. maj 2022.

Billedet viser kiselgur i kabelbakke i Maskinhal (ved trappe til stoelevator)

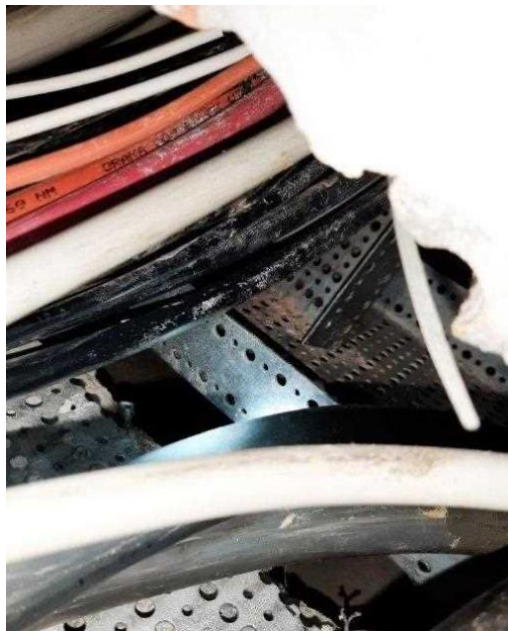
**Billede 3:**  
Århus Rådhus, kælder

Billede 3 nedenfor er fra Arbejdstilsynets påbud den 18. maj 2022, billede 3 er taget lige over billede 2. Arbejdstilsynets billeder viser tydeligt, at der ikke er rent og slet ikke, når man ser de andre billeder, der er i rapporten fra Arbejdstilsynet (bilag 8) og læser påbuddets ordlyd.

Billedet viser kiselgur i kabelbakke, placeret umiddelbart over kabelbakke på billede 2.

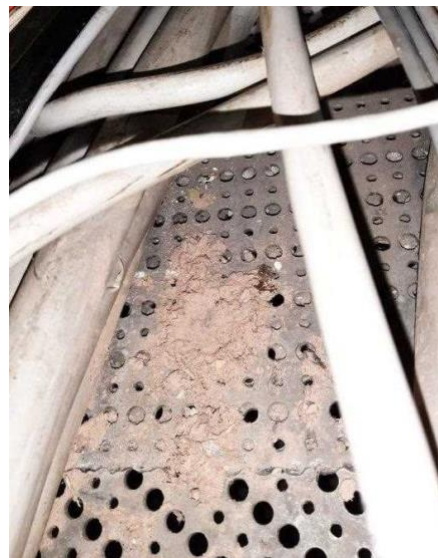
**Billede 1:**  
Århus Rådhus, kælder

Billedet viser kiselgur i kabelbakke (Hjørne ved cykelindgang, kabel til ladestander)

- at der lå synligt kiselgur i kabelbakke ved hjørnet ved cykelindgang, ved indføring af kabel til ladestander*
- at der lå synligt kiselgur i kabelbakker i Maskinhal*
- at der var synligt kiselgur på rør og ophængsbeslag, samt på ledninger i underliggende kabelbakke i Skydetavlen*
- at virksomhedens ansatte arbejder og færdes i de nævnte områder".*

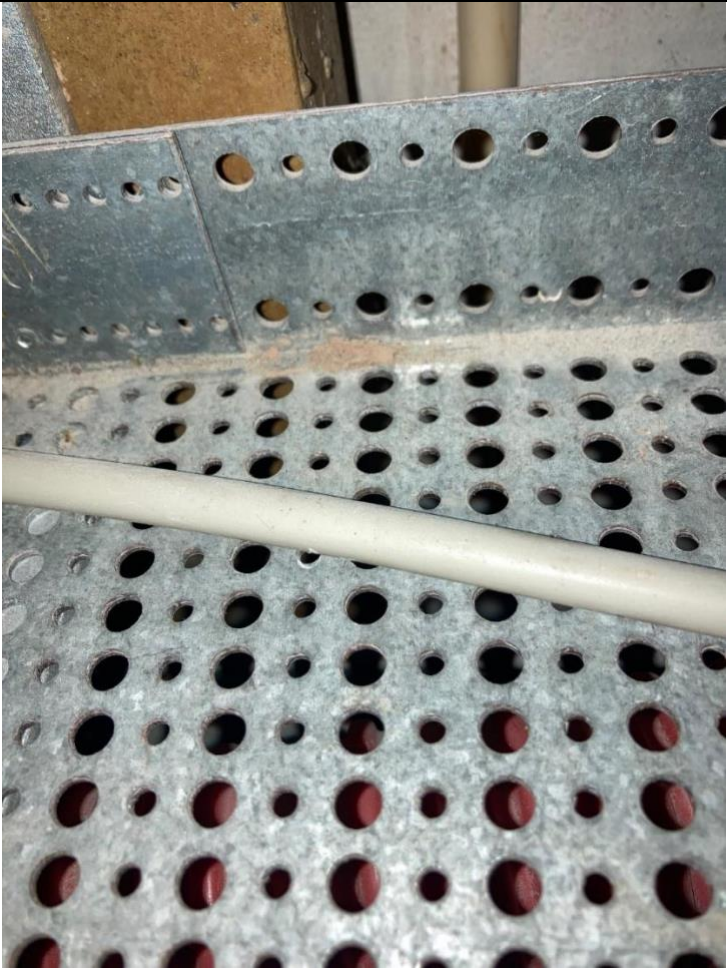
## Billede 16 fra rapporten, "Gennemgang af forløb" fra den 3. oktober 23

| Nr. | Foto | Beskrivelse | Asbest<br>prøve |
|---|---|---|---|
| 16 | | <p>Den 13. juni 2023</p> <p>Fund af kiselstøv i kabelbakke i ingeniørgang. Der har været lavet 3 ikke i orden afleveringer og Kingo har måtte rengøre det hele forfra og en endelig aflevering var OK. Det kan ses fra 2 meters afstand så det er placeret der.</p> | |

Teksten til billede 16: *"Den 13. juni 2023. Fund af kiselstøv i kabelbakke i ingeniørgang. Der har været 3 ikke i orden afleveringer og Kingo har måtte rengøre det hele forfra og en endelig aflevering var ok. Det kan ses fra 2 meters afstand så det er placeret der"*. På baggrund af oplysninger i rapporterne (Bilag 1 og bilag 3) kan man udlede at støvet ikke indeholder asbest og årsagen til støvets forekomst er mangelfuld rengøring, men alligevel er støvet blevet placeret der, fordi det kan ses på 2 meters afstand og det indeholder asbest. Dette er yderst kontradiktoriske konklusioner og bør undersøges nærmere. Vi mener at der udelukkende er tale om mangelfuld rengøring og mangelfulde tilsyn i strid med lovgivningen, og dermed kan der ikke være placeret asbest, men i værste fald forsøgt dækket over diverse lovbrud.

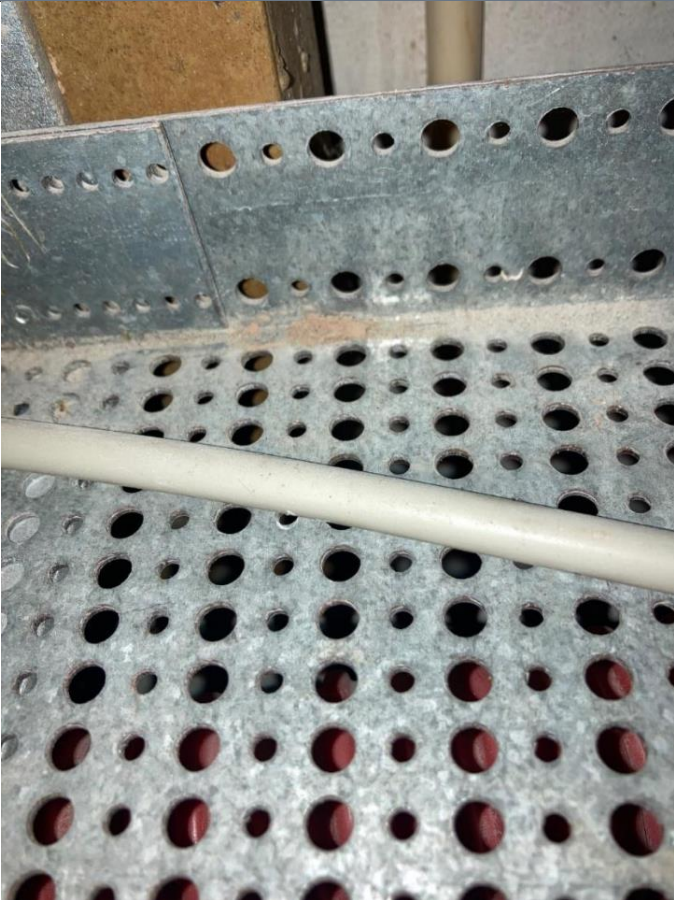
| Nr. | Foto | Beskrivelse | Asbest<br>prøve |
|---|---|---|---|
| 16 | | <p>Den 13. juni 2023</p> <p>Fund af kiselstøv i kabelbakke i ingeniørgang. Der har været lavet 3 ikke i orden afleveringer og Kingo har måtte rengøre det hele forfra og en endelig aflevering var OK. Det kan ses fra 2 meters afstand så det er placeret der.</p> | |

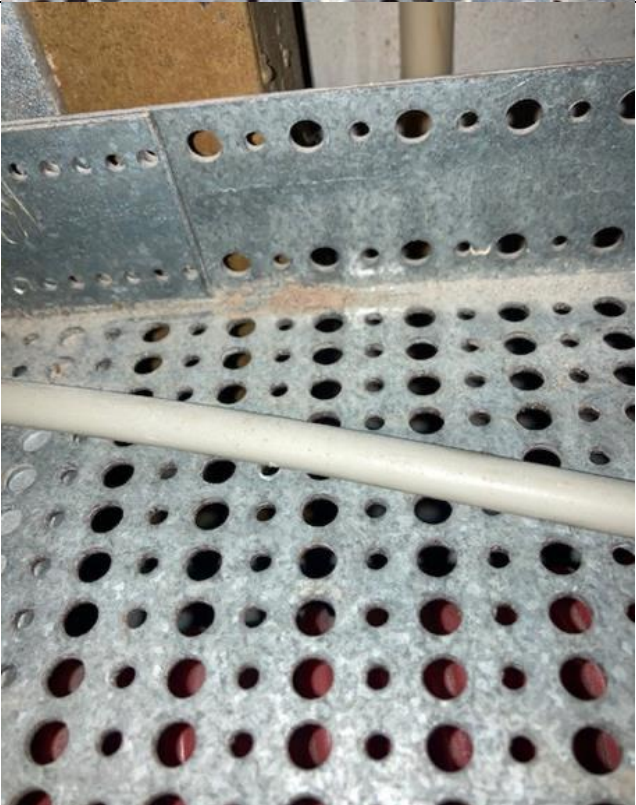
**Billede fra Tilsynsrapporten "etape 2-Rengøring af kabelbakker fra 13. juli 2023**

| | <p><i>Der ligger støv i kanten af kablebakken som ligner kiselgur. Dette skal rengøres igen</i></p> |

Teksten, som rådgiveren har skrevet til billedet i tilsynsrapporten: *"Der ligger støv i kanten af kablebakken som ligner kiselgur. **Dette skal rengøres igen**".* Ville rådgiveren skrive sådan, hvis der var tale om placeret asbest? I bilag 3 er der mange billeder der viser mangelfuld rengøring, hvilket giver god mening da området måtte rengøres fire gange før det blev godkendt. Nedenstående billede med tekst fra rapporten (bilag 3) viser med al tydelighed at det virker vildledende at snakke om placeret asbest.

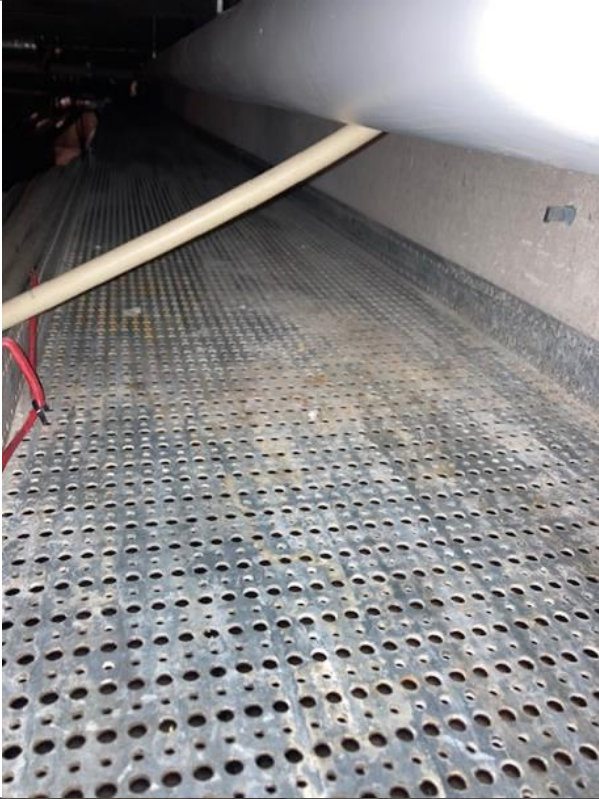
| FOTO: | BESKRIVELSE/RESULTAT |
|---|---|
| | <p><i>Der ligger støv i kablebakken som ligner kiselgur. Dette skal rengøres igen. Noget af det er rust pga. vand som løber ned i kablebakken.</i></p> |

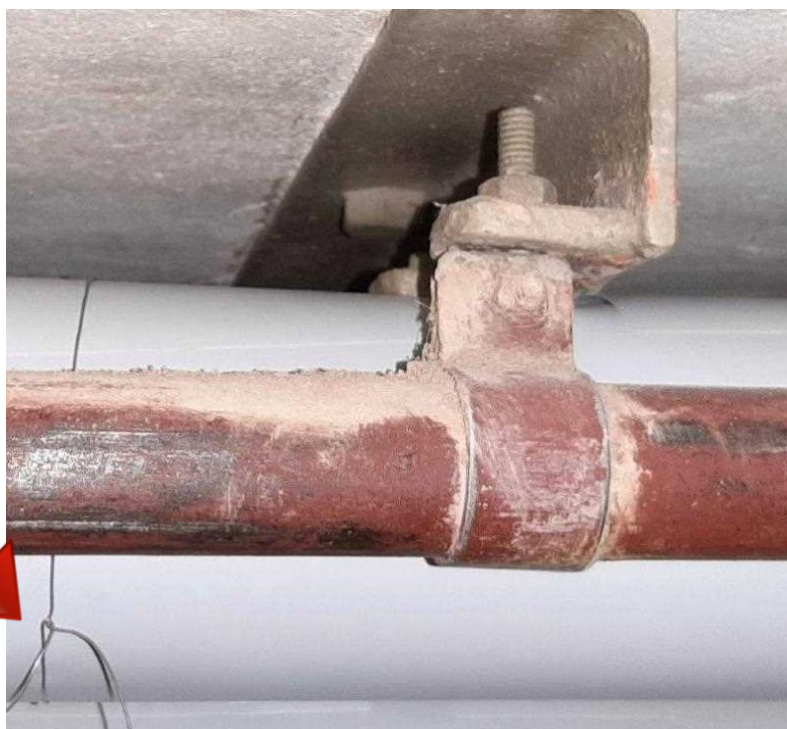
**Billede 4:**

Billedet viser rør i Skydetavle med rester af kiselgur.

Billedet fra foregående side, er med meget stor sandsynlighed samme sted, som nedenstående billede er taget af DGE. Læg mærke til ståltrådet ved den røde pil, og hvor bunken forefindes på røret. DGE påstår i bilag 1, at materialet på dette rør er asbesttypen Anthofyllit/Tremolit, samme asbesttype som fundet i høj fløj.

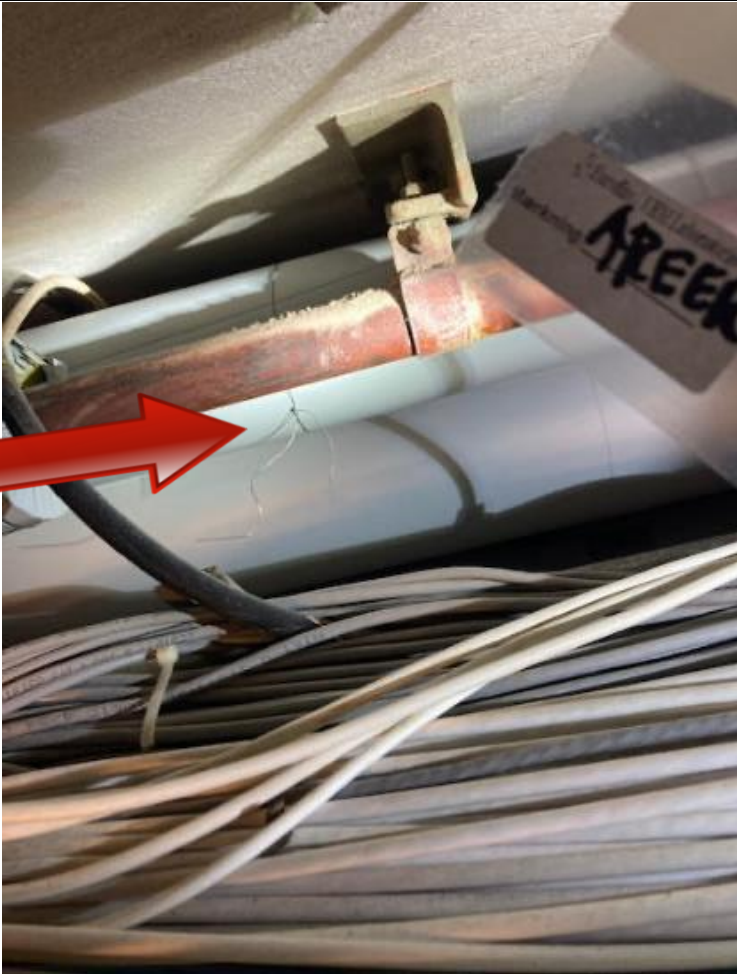
| Nr. | Foto | Beskrivelse | Asbest prøve |
|---|---|---|---|
| 14 | | <p>Den 24 maj, 2022</p> <p>Støv på rør, det er er samme type asbest som er fundet i de andre prøver som er udvalgt af medarbejder. Det er meget besynderligt, da over hovedparten af kiselprøverne på rådhuset har været Amosit eller Chrysotil. Røret var rengjort og har fået vandglas<sup>4</sup> af P. Olesen, så asbesten er dukket op bagefter på uforklarligvis. Det er tydeligt der ikke er flere rør i loftet over.</p> | <p>Påvist</p> <p>Anthofyllit/Tremolit</p> |

I bilag 1 skriver DGE, at materialet indeholder asbesttypen Anthofyllit/Tremolit, men i bilag 2 fremgår det, at materialet på røret indeholder asbesttypen Amosit. Se nedenstående tabel på side 14 med det påviste prøve nr. AREEK.
