# Notat om "Gennemgang af forløb" rapporten og asbestforløbet på Aarhus Rådhus

Af Jesper Haahr Mortensen og Brian Sten Larsen

20. marts 2024

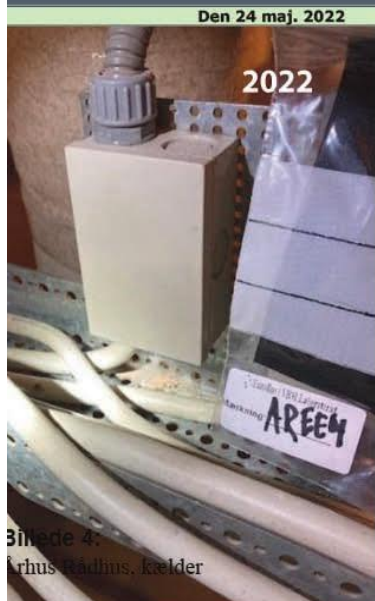
| | 3.gang der blev fundet noget uforklarligt i maskine rummet. Der var helt rent den 5. april. Sidste der blev fundet asbest på det orange rør, var det af typen Amosit. Nu bliver der fundet Anthofy-lit/Tremolit en helt anden type asbest. Der ligger så tydeligt fremme at det umuligt lå der den 5.april. | Anthofyl-lit/Tremolit |
